# Linia otwocka. Rekomendacje SISKOM dla poprawy dostępności architektonicznej

Warszawa 2014

Niniejsze rekomendacje dla poprawy dostępności architektonicznej zostały opracowane na podstawie wykonanego w marcu 2014 roku audytu architektonicznego. Sprawdzono pod kątem dostępności 8 stacji i przystanków kolejowych znajdujących się na linii kolejowej nr 7 w granicach Warszawy (tzw. Linia Otwocka). Raport został przygotowany w porozumieniu z przedstawicielami PKP SA, PKP PLK oraz Urzędu Transportu Kolejowego.

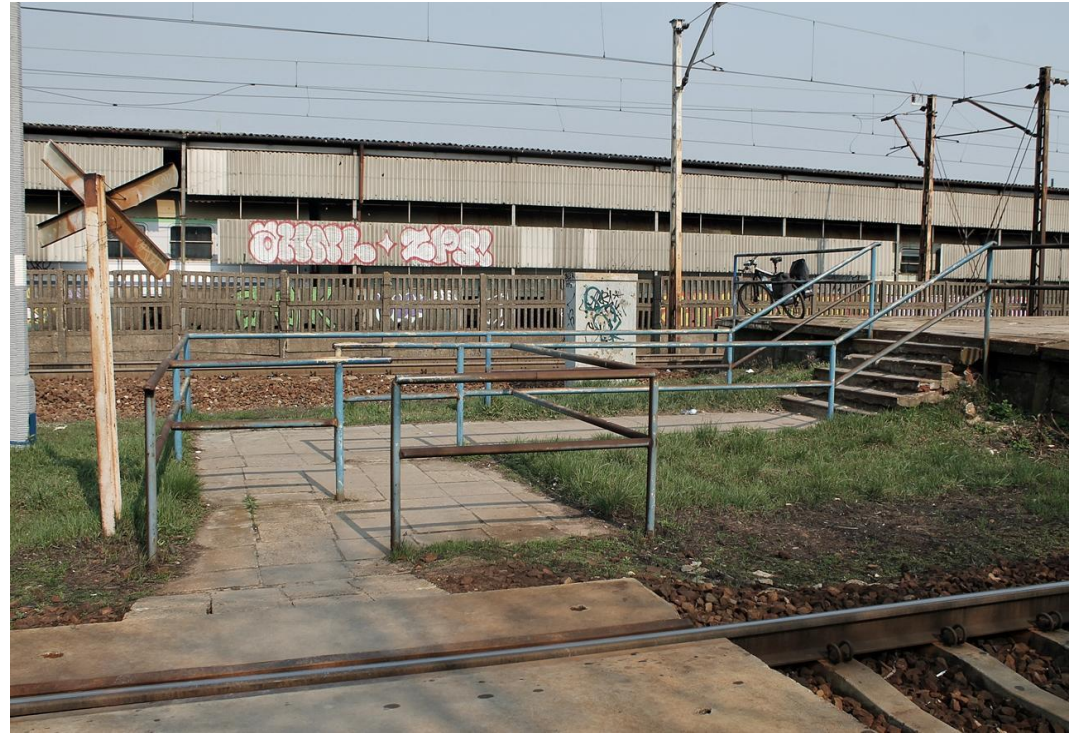
## 1.1. Stopnie na dojściu na peron – brak podjazdu

| Problem | 6 stopni na zachodnim dojściu na peron |

| Rekomendacja | <ul style="list-style-type: none"><li>• Budowa zgodnego z przepisami podjazdu, wyposażonego w poręcze.</li><li>• Instalacja oznaczeń dla osób niewidomych na stopniach</li></ul> |

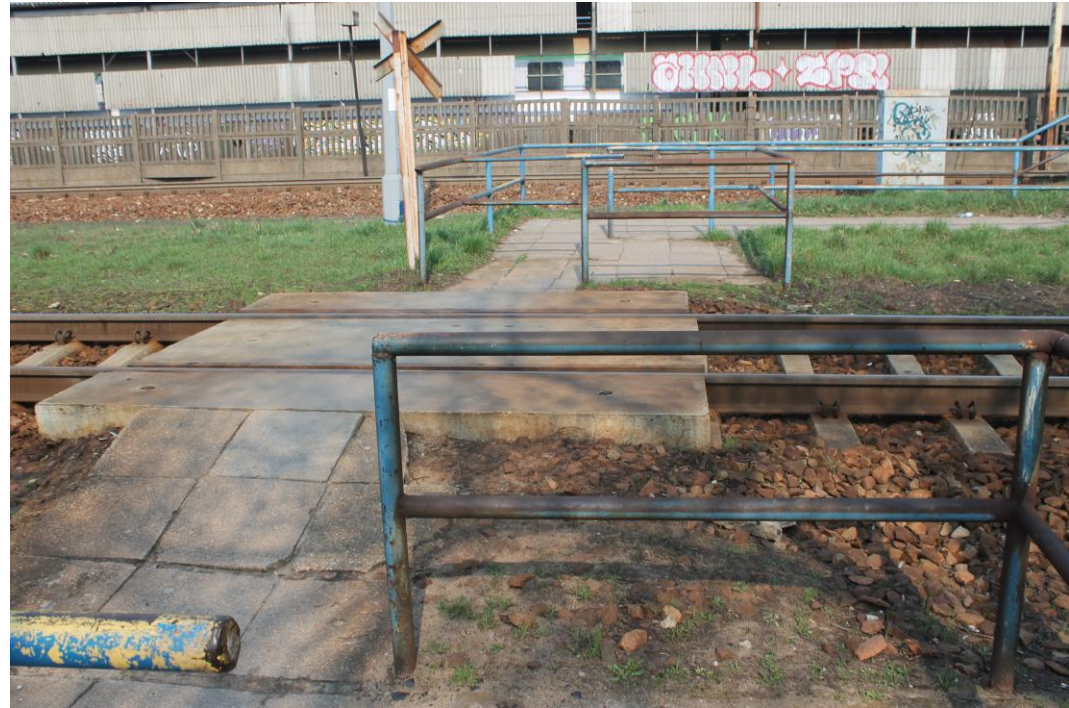
## 1.2. Przejście przez tory w złym stanie technicznym

| Problem | Zachodnie dojście na peron z nierównym i zbyt stromo nachylonym chodnikiem |

| Rekomendacja | Remont dojścia (chodnik + przejazd) |

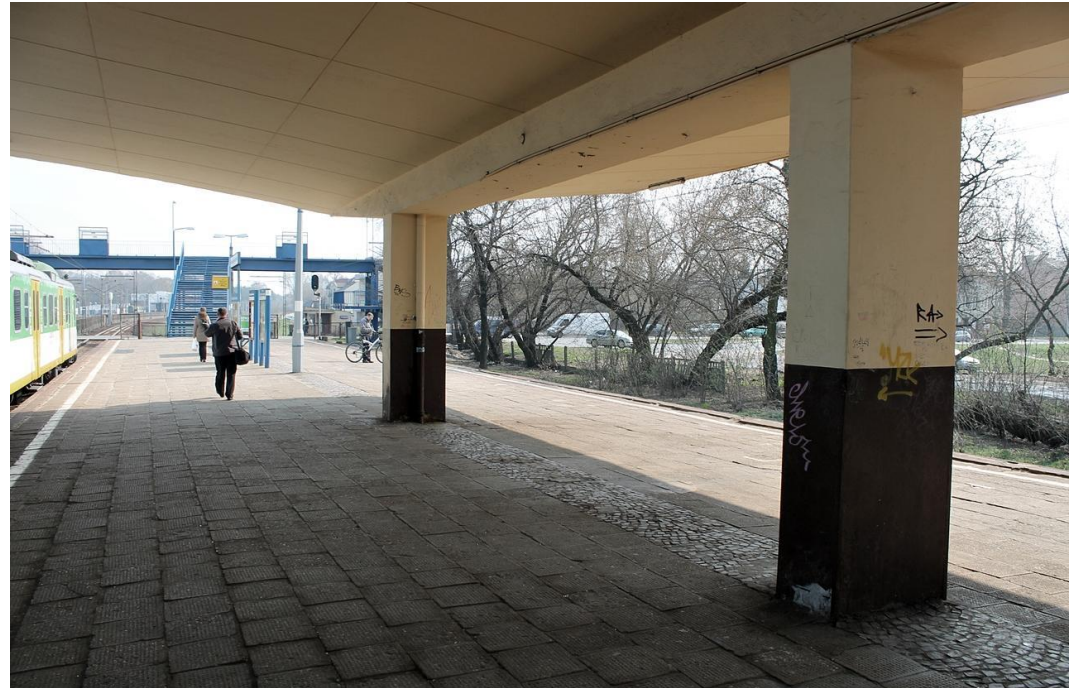
## 1.3. Brak zadaszonych miejsc siedzących

| Problem | Brak miejsc siedzących pod wiatą |

| Rekomendacja | Instalacja ławki |

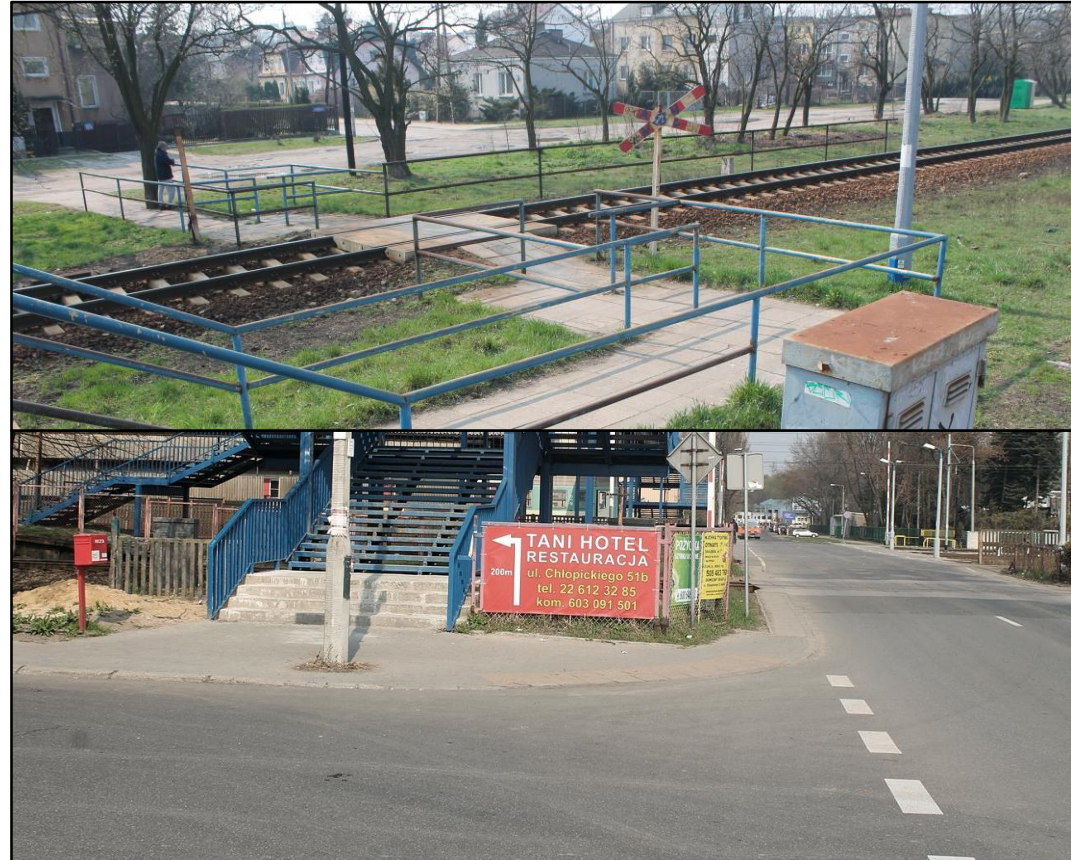
## 1.4. Parkingi rowerowe – proponowane lokalizacje

| Problem | Brak bezpiecznych miejsc parkingowych dla rowerów |

| Rekomendacja | Instalacja stojaków rowerowych przy 2 dojściach na peron |

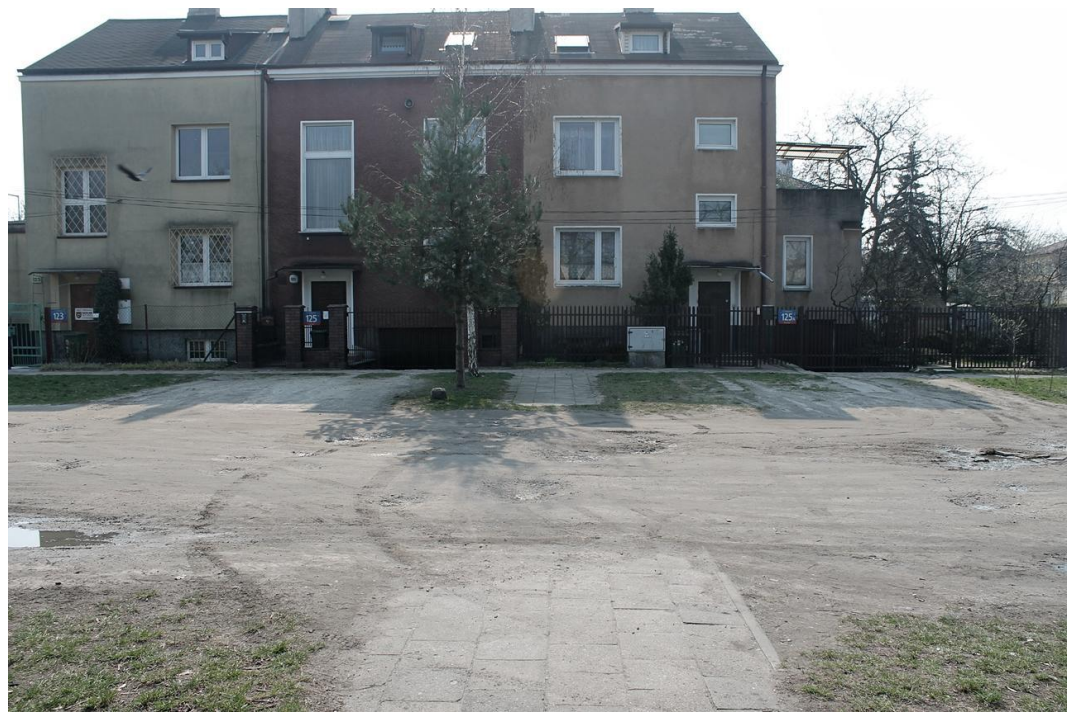
## 1.5. Brak ciągłości chodnika wzdłuż ul. Makowskiej

| Problem | Chodnik w złym stanie technicznym i nieutwardzony |

| Rekomendacja | Remont chodnika i utwardzenie jego brakujących elementów na długości ok. 250 metrów |

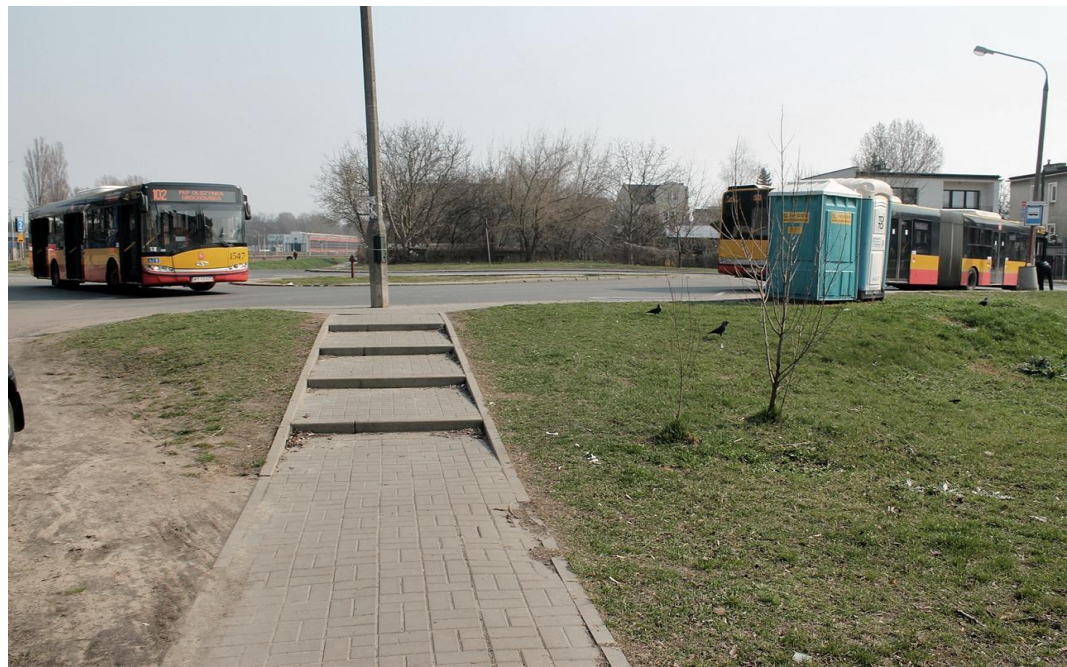
## 1.6. Stopnie przy pętli autobusowej – brak podjazdu

| Problem | 4 stopnie na zachodnim dojściu na peron |

| Rekomendacja | <ul style="list-style-type: none"><li>• Budowa zgodnego z przepisami podjazdu</li><li>• Instalacja oznaczeń dla osób niewidomych na stopniach</li></ul> |

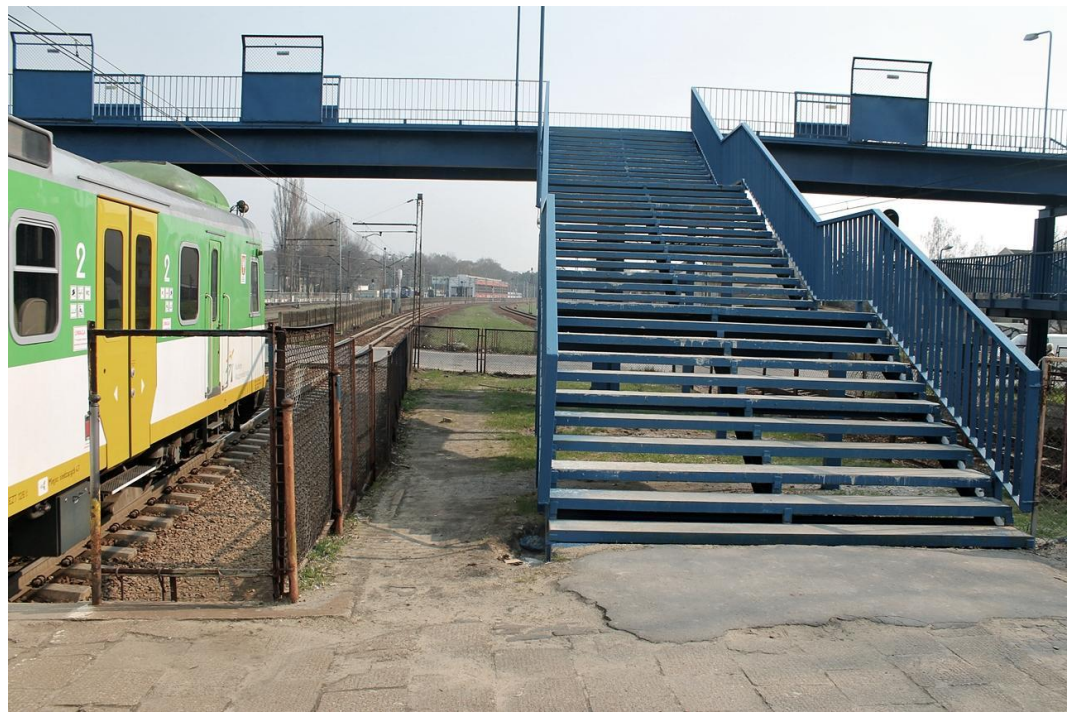
## 1.7. Kładka wzdłuż ul. Józefa Chłopickiego o ograniczonej dostępności

| Problem | Kładka przez tory o ograniczonej dostępności |

| Rekomendacja | <ul style="list-style-type: none"><li>• Instalacja oznaczeń dla osób niewidomych na stopniach</li><li>• Docelowo budowa podjazdów lub wind</li></ul> |

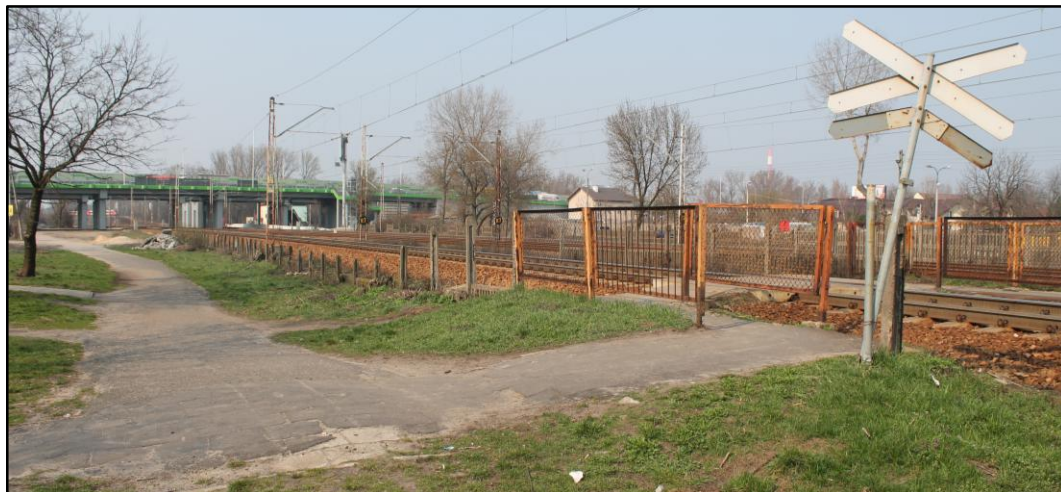
## 2.1. Chodniki w złym stanie technicznym

| Problem | Chodniki prowadzące do północnego i południowego przejścia w złym stanie technicznym |

| Rekomendacja | Remont i poszerzenie chodników |

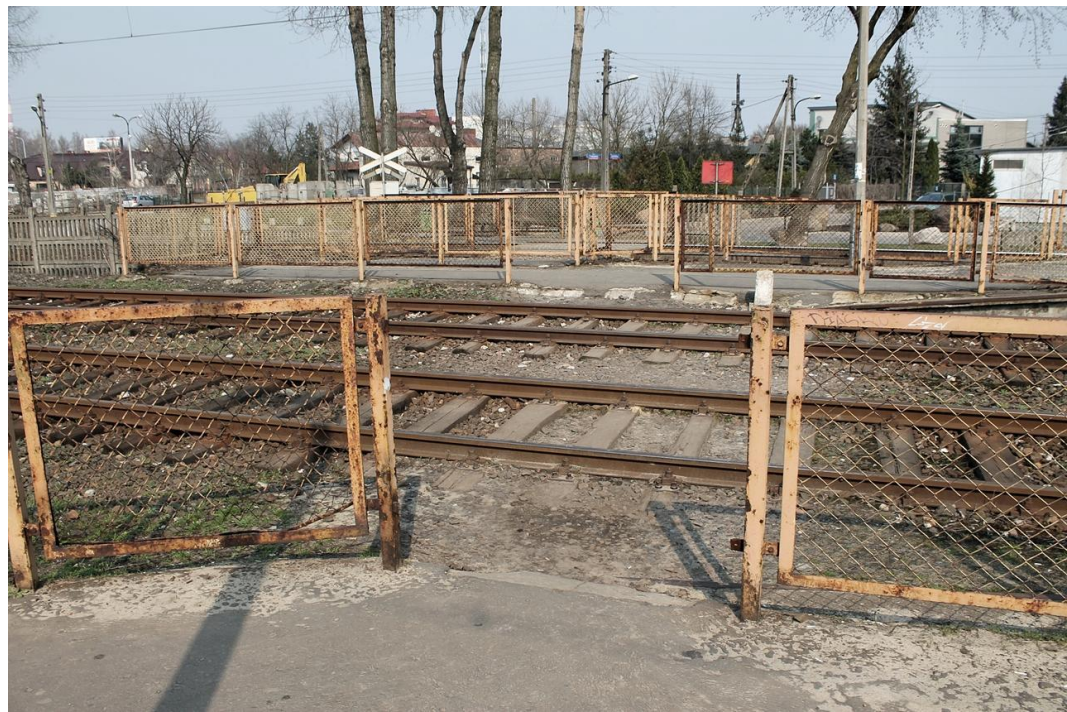
## 2.2. Brak wyznaczonego przejścia przez środkowe tory

| Problem | Nieoznaczone<br>północne przejście<br>przez środkowe tory |

| Rekomendacja | Wyznaczenie<br>przejścia przez tory |

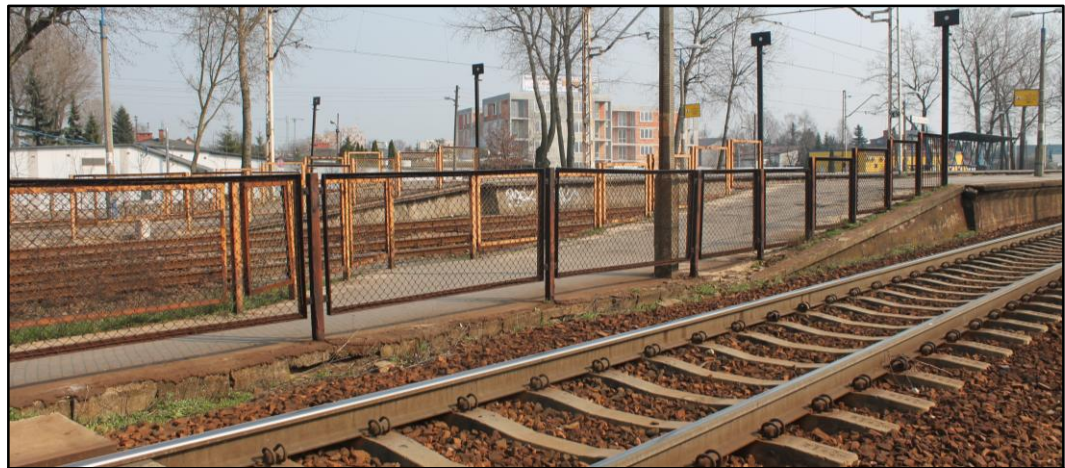
## 2.3. Zbyt strome podjazdy na perony

| Problem | Podjazdy na perony od strony północnej i południowej są zbyt strome |

| Rekomendacja | Budowa zgodnych z przepisami podjazdów, wyposażonych w poręcze. |

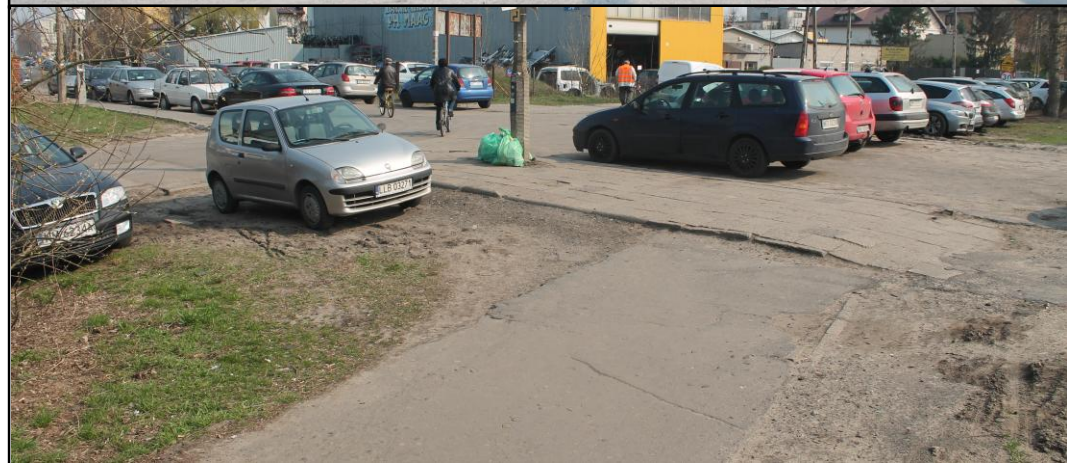
## 2.4. Parkingi rowerowe – proponowane lokalizacje

| Problem | Brak bezpiecznych miejsc parkingowych dla rowerów |

| Rekomendacja | Instalacja stojaków rowerowych przy 2 dojściach na perony, po obu stronach torów. |

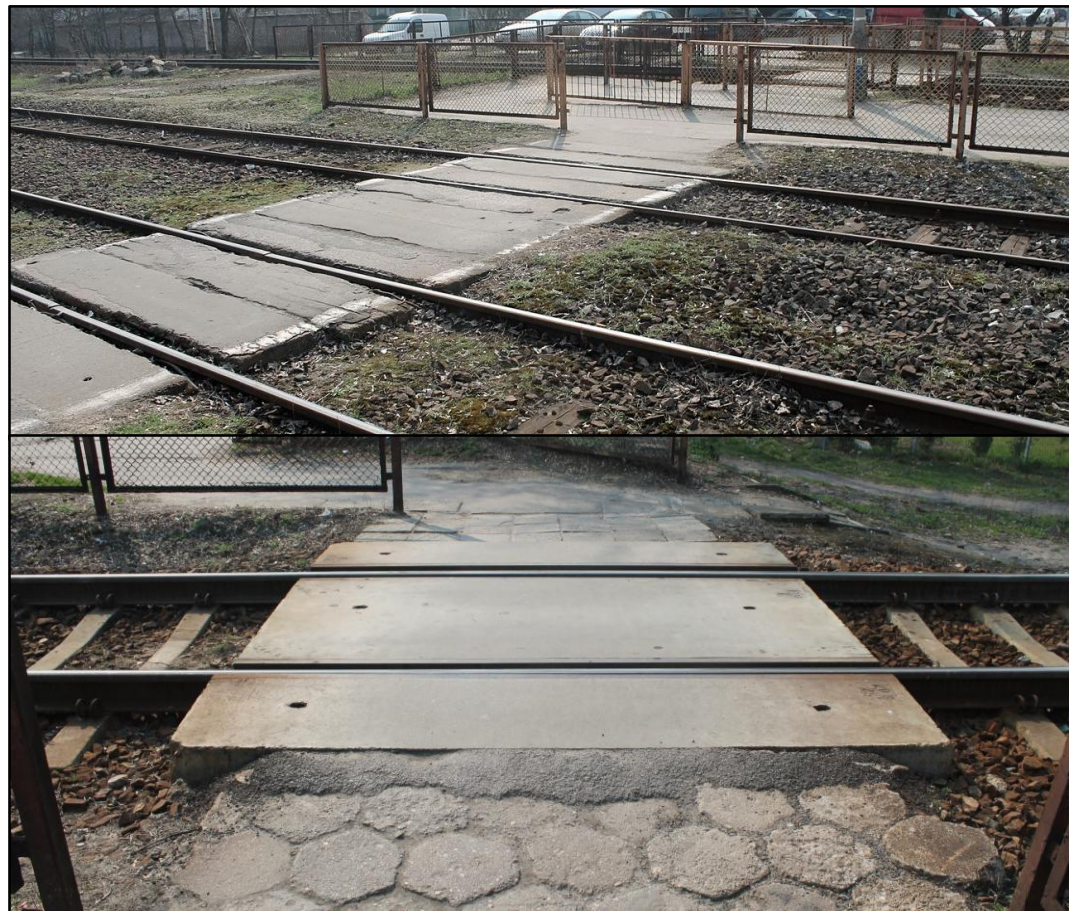
## 2.5. Przejście przez tory w złym stanie technicznym

| Problem | Południowe przejście przez tory w złym stanie technicznym |

| Rekomendacja | Remont przejścia przez tory główne oraz boczne. Remont prowadzących do przejazdu chodników. |

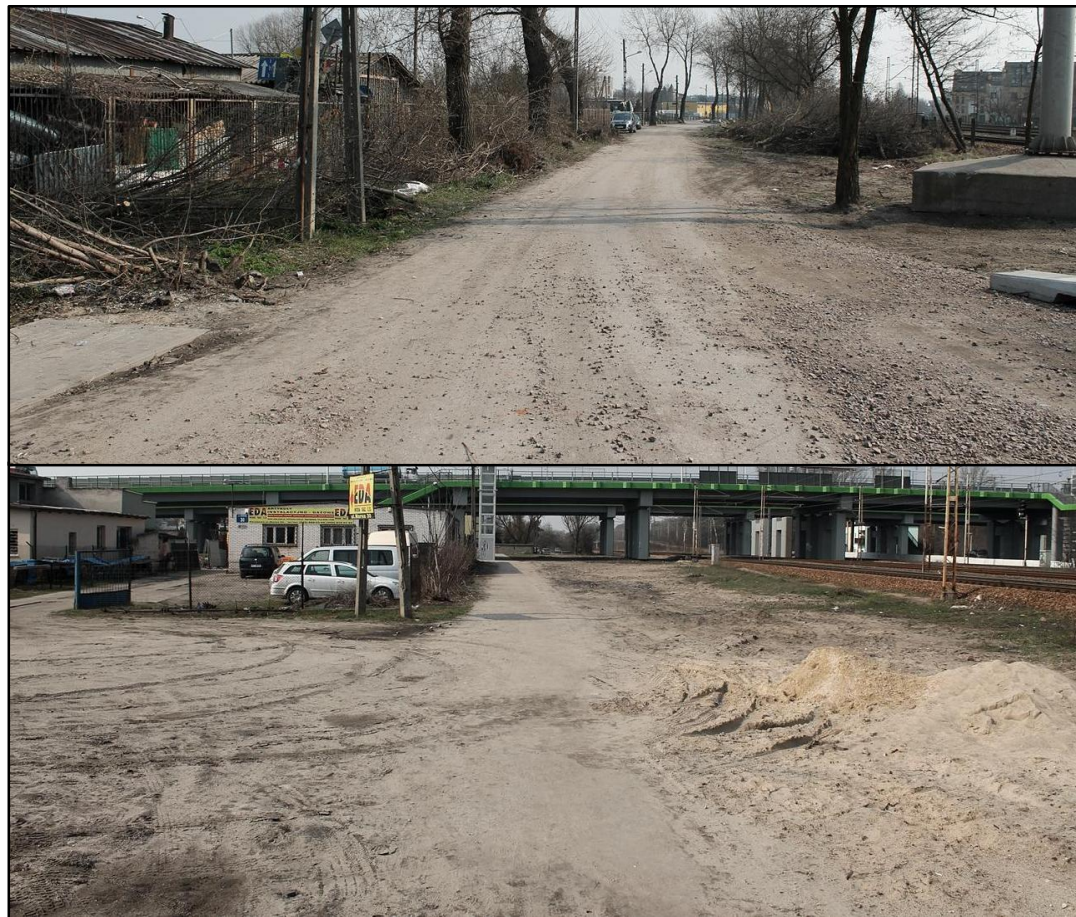
## 2.6. Brak chodników na dojściu do wiaduktu na ul. Marsa

| Problem | Brak ciągłości chodników na odcinku wiadukty przy ul. Marsa – PKP Gocławek |

| Rekomendacja | Remont i budowa brakujących odcinków chodnika po obu stronach torów na długości ok 150 metrów po każdej ze stron |

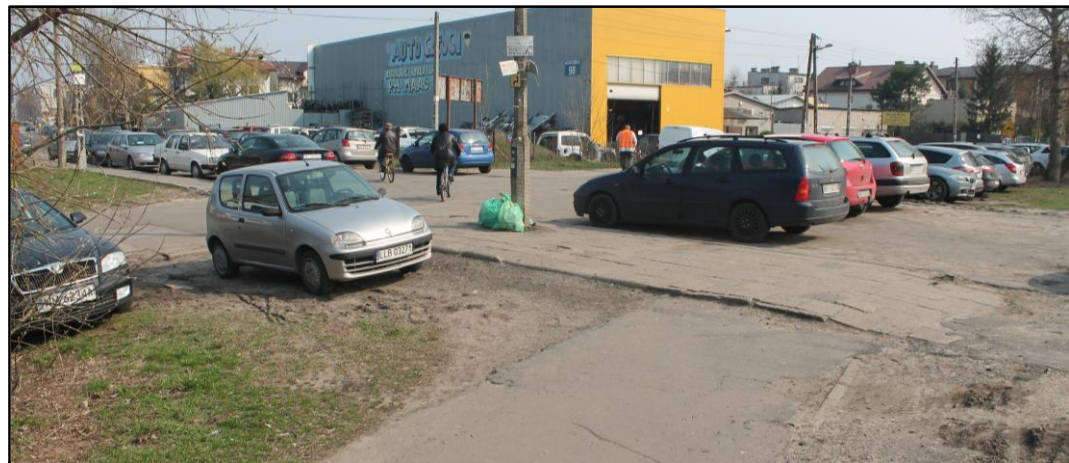
## 2.7. Parking dla samochodów - wyznaczenie miejsc

| Problem | Samochody parkujące na niewyznaczonych miejscach na ulicy Korkowej oraz Kaczeńca |

| Rekomendacja | Wyznaczenie miejsc parkingowych i ograniczenie nielegalnego parkowania |

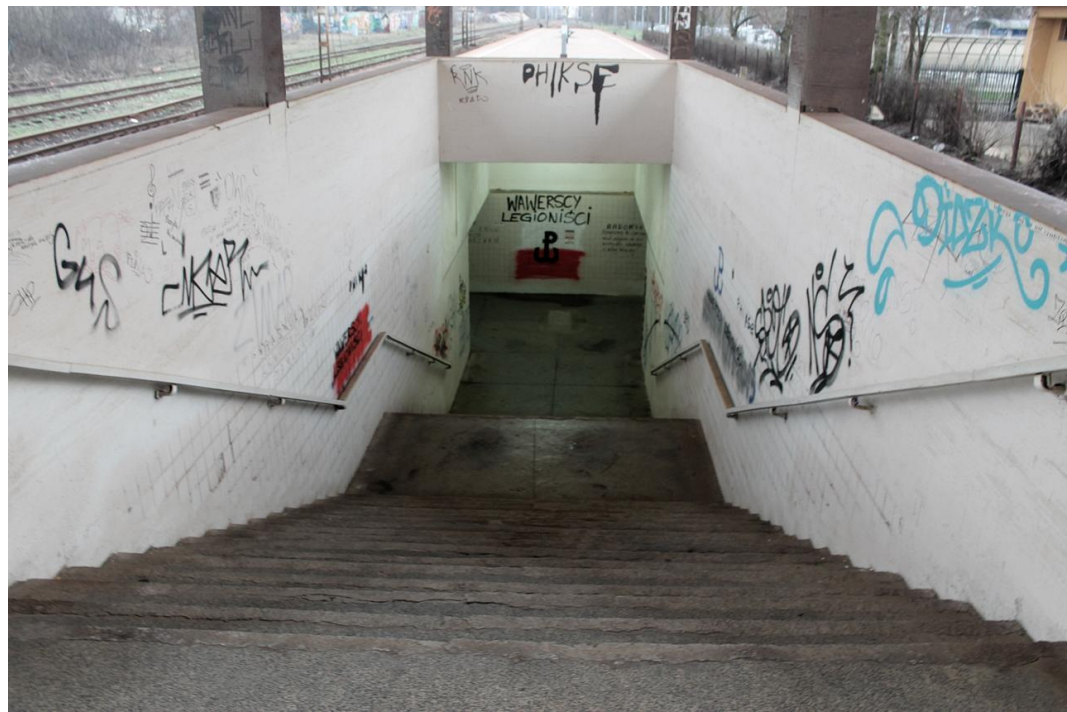
### 3.1. Brak systemu informacji pasażerskiej w przejściu podziemnym

| Problem | Brak systemu informacji pasażerskiej– brak tablic kierunkowych i prowadzących |

| Rekomendacja | Instalacja tablic informacyjnych w przejściu podziemnym i przy wejściach |

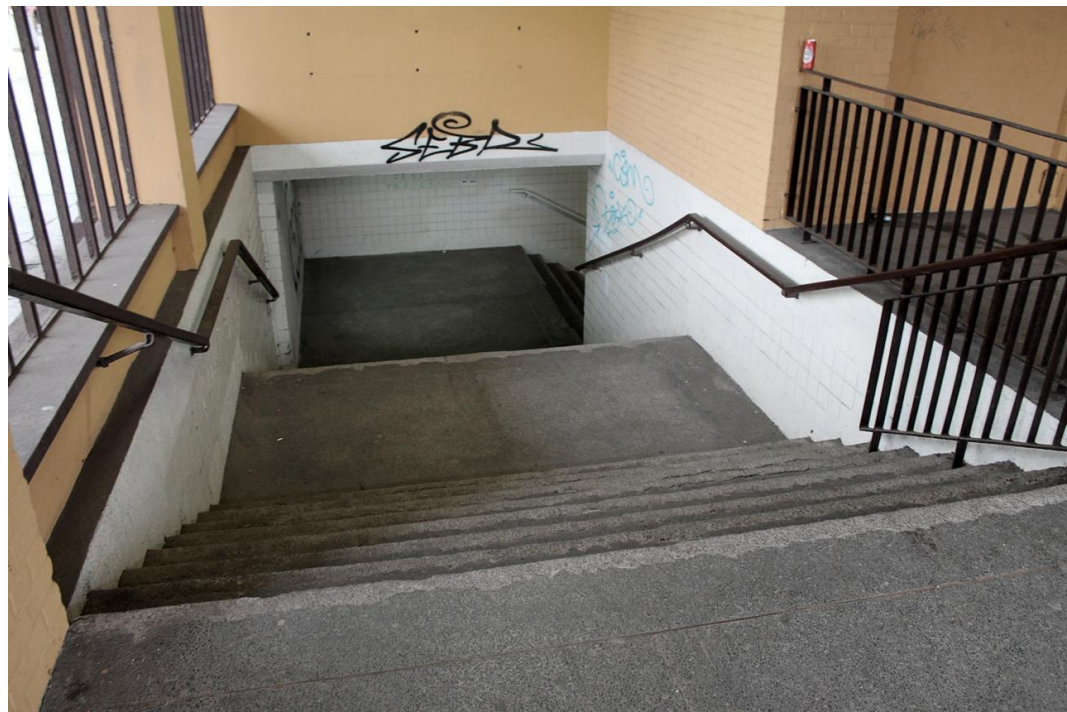
## 3.2. Przeście podziemne łączące perony o ograniczonej dostępności

| Problem | Przeście podziemne pod torami o ograniczonej dostępności |

| Rekomendacja | <ul style="list-style-type: none"><li>• Instalacja oznaczeń dla osób niewidomych na stopniach</li><li>• Docelowo budowa podjazdów lub wind</li></ul> |

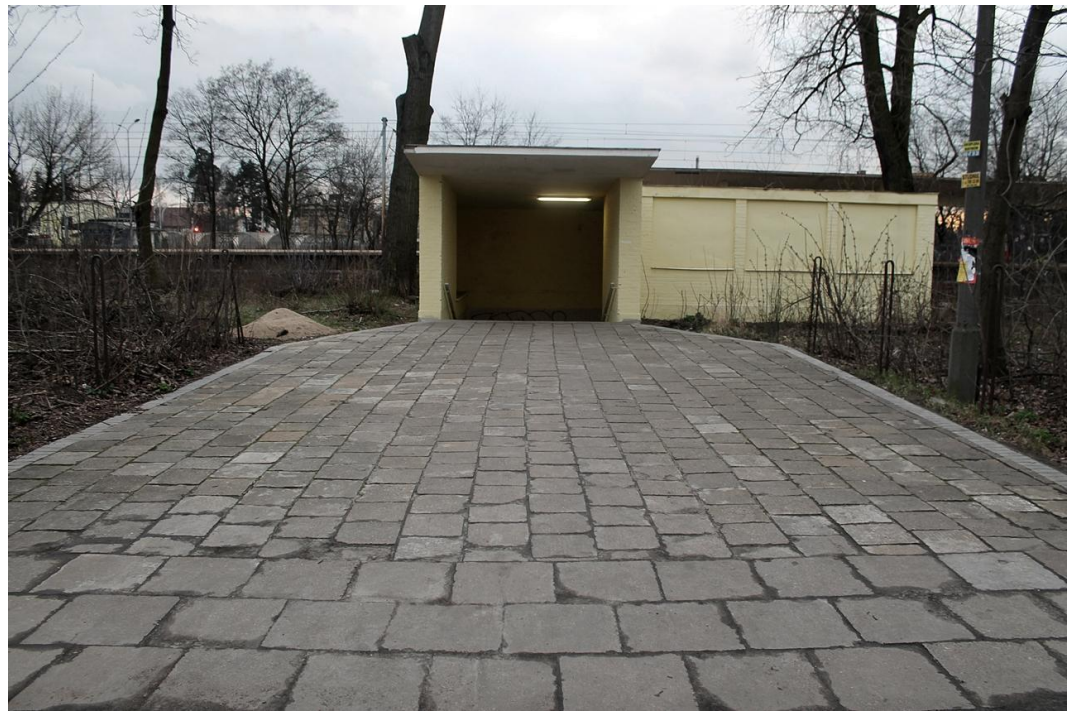
### 3.3. Parkingi rowerowe – proponowane lokalizacje

| Problem | Brak bezpiecznych miejsc parkingowych dla rowerów po stronie wschodniej |

| Rekomendacja | Instalacja stojaków rowerowych przy wyjściu z przejścia podziemnego |

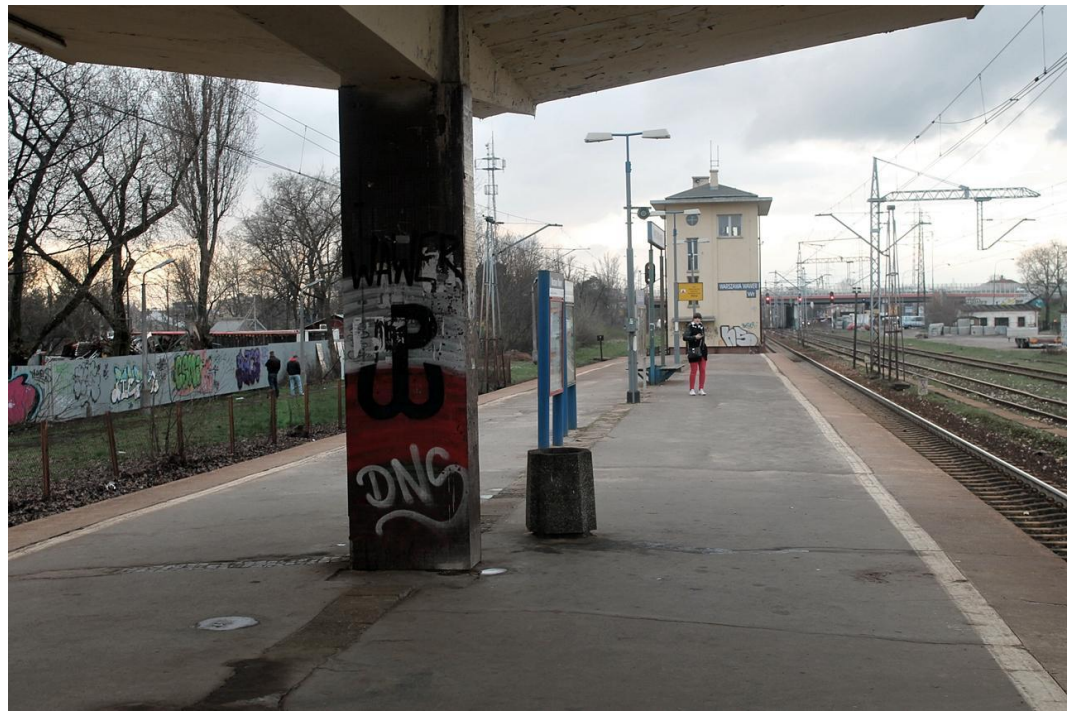
### 3.4. Brak zadaszonych miejsc siedzących

| Problem | Brak miejsc siedzących pod wiatą |

| Rekomendacja | Instalacja ławki |

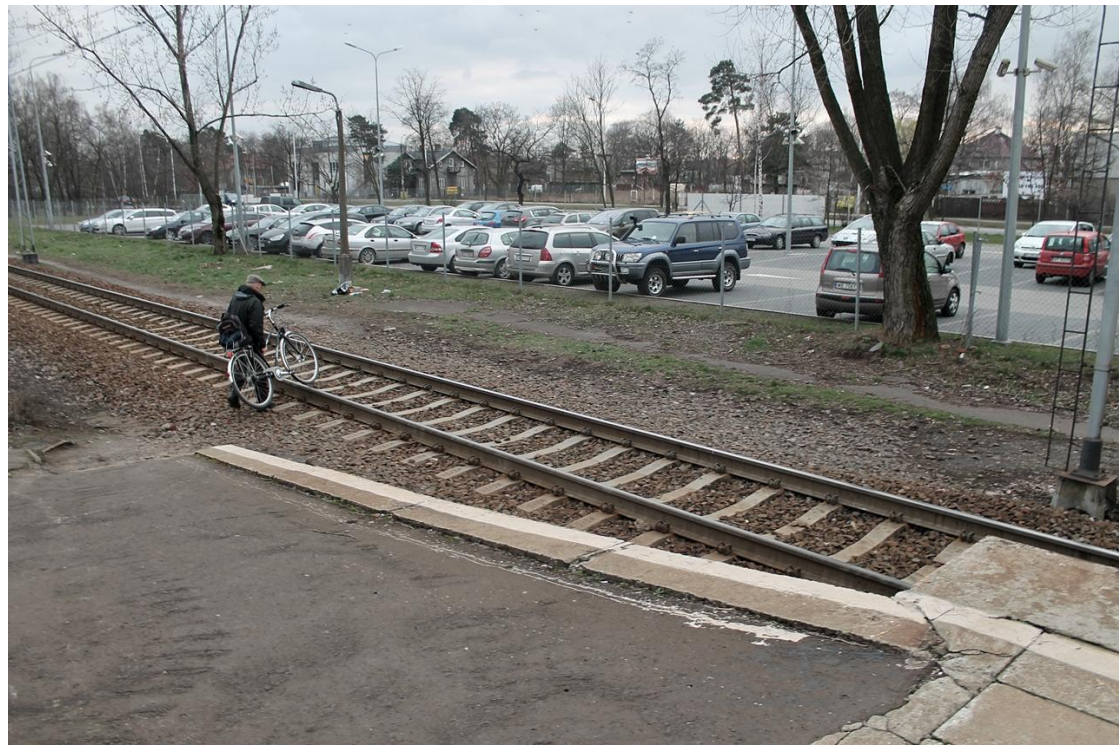
### 3.5. Brak wyznaczonego przejścia na peron od strony parkingu P&R

| Problem | Nieoznaczone południowe przejście przez zachodni tor (od strony P&R) |

| Rekomendacja | Wyznaczenie przejścia przez tory, budowa zgodnego z przepisami podjazdu, wyposażonego w 2 poręcze |

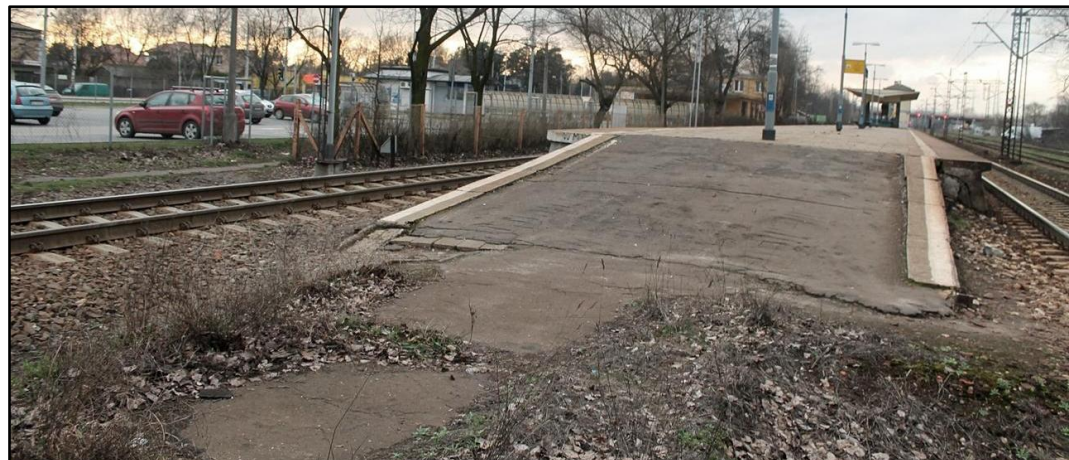
## 3.6. Brak wyznaczonego przejścia od strony wschodniej

| Problem | Nieoznaczone przejście przez tory od strony wschodniej |

| Rekomendacja | Wyznaczenie przejścia przez tory (aktualnie są 3 w tym miejscu używane tory i jeden w złym stanie technicznym). |

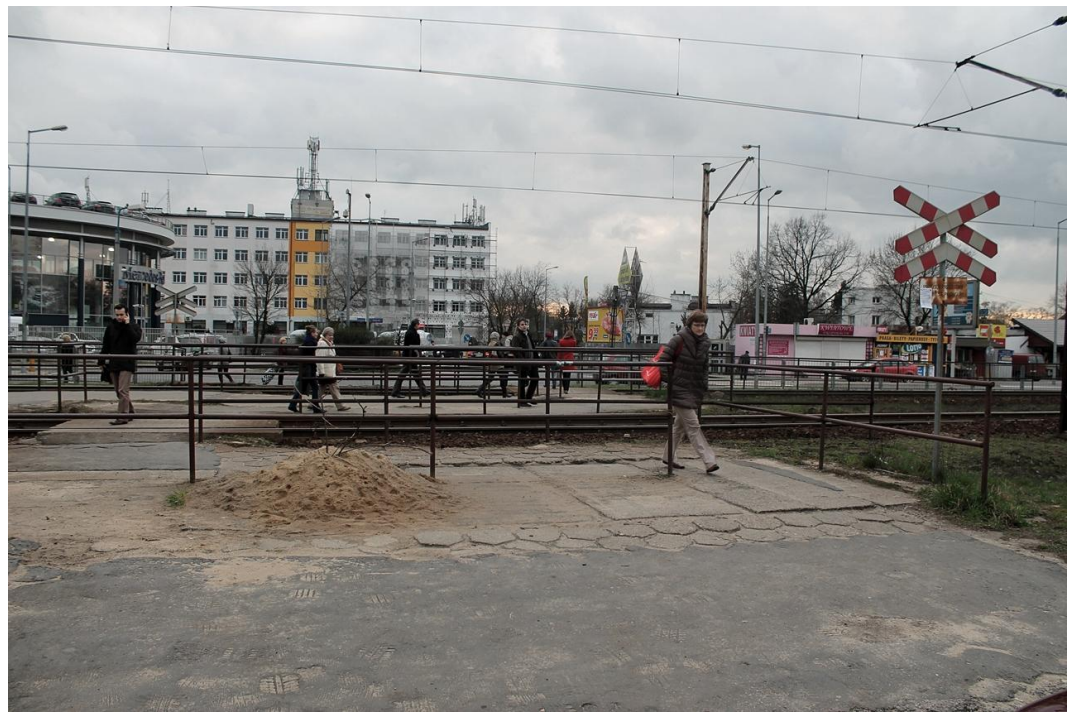
## 4.1. Przejście przez tory w złym stanie technicznym

| Problem | Północne przejście przez tory z nierównymi chodnikami w złym stanie technicznym |

| Rekomendacja | Remont przejść (chodnik + przejazd), zastosowanie jednolitej nawierzchni |

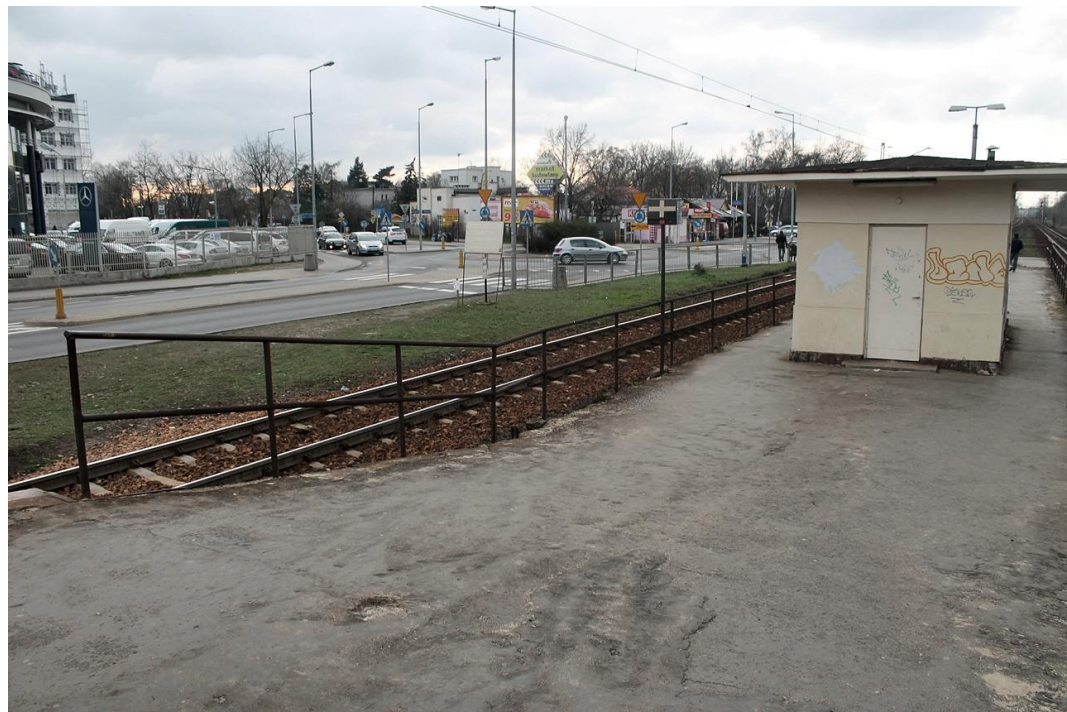
## 4.2. Zbyt stromy podjazd na peron

| Problem | Podjazd na peron od strony północnej jest zbyt stromy |

| Rekomendacja | Budowa zgodnego z przepisami podjazdu, wyposażonego w 2 poręcze. Wyburzenie budynku na środku dojścia. |

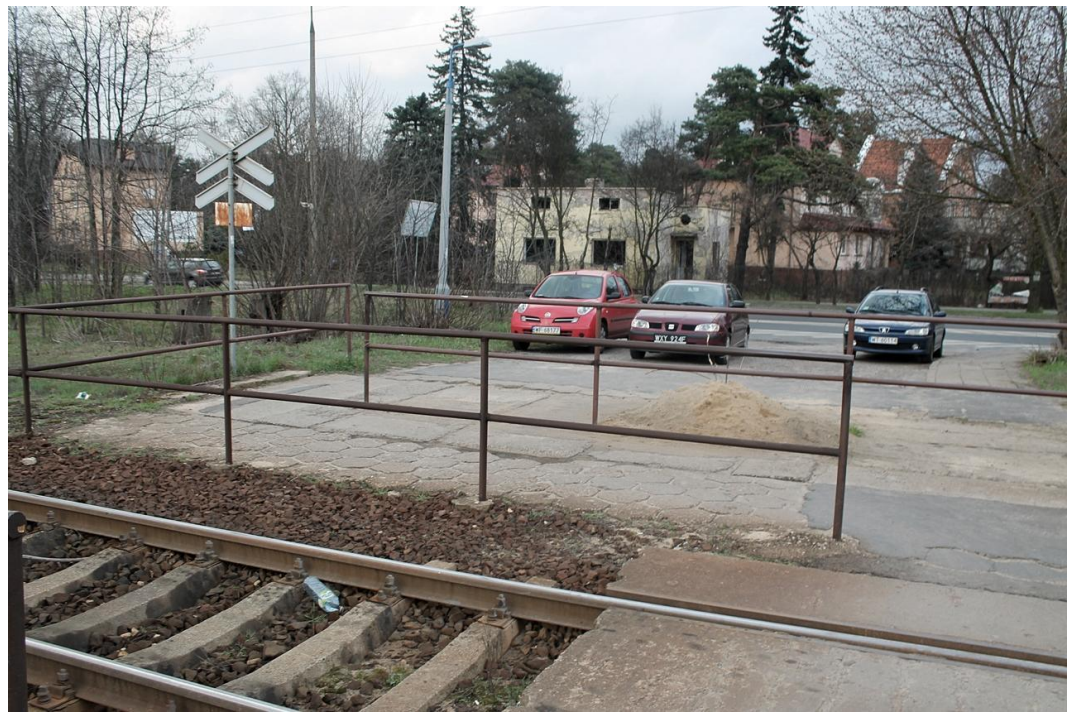
## 4.3. Parking dla samochodów „Kiss & Ride” - wyznaczenie miejsc

| Problem | Parkujące samochody w miejscu starego przejazdu pomimo parkingu P+R po drugiej stronie |

| Rekomendacja | Wyznaczenie miejsc parkingowych z ograniczeniem czasowym postoju (np. parking w formule Kiss& Ride) |

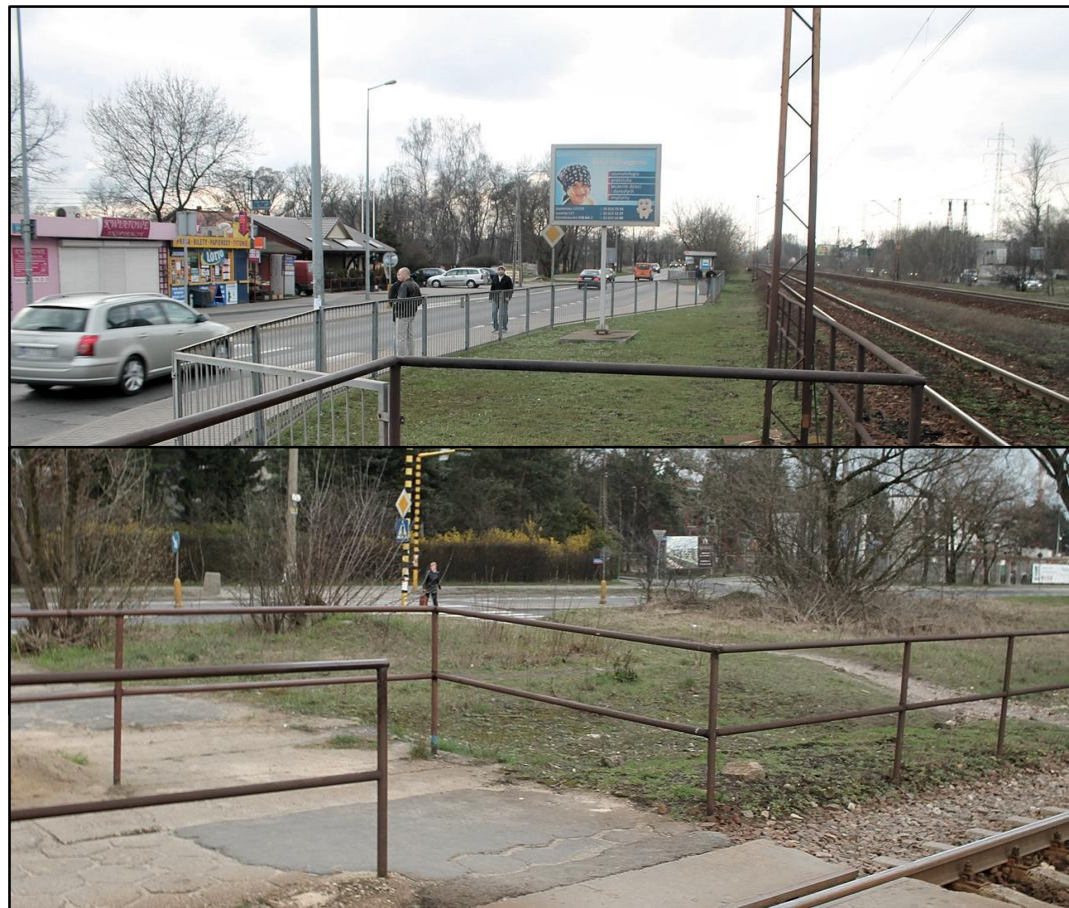
## 4.4. Parkingi rowerowe – proponowane lokalizacje

| Problem | Brak bezpiecznych miejsc parkingowych dla rowerów |

| Rekomendacja | Instalacja stojaków rowerowych przy dojściu na peron, po obu stronach torów. |

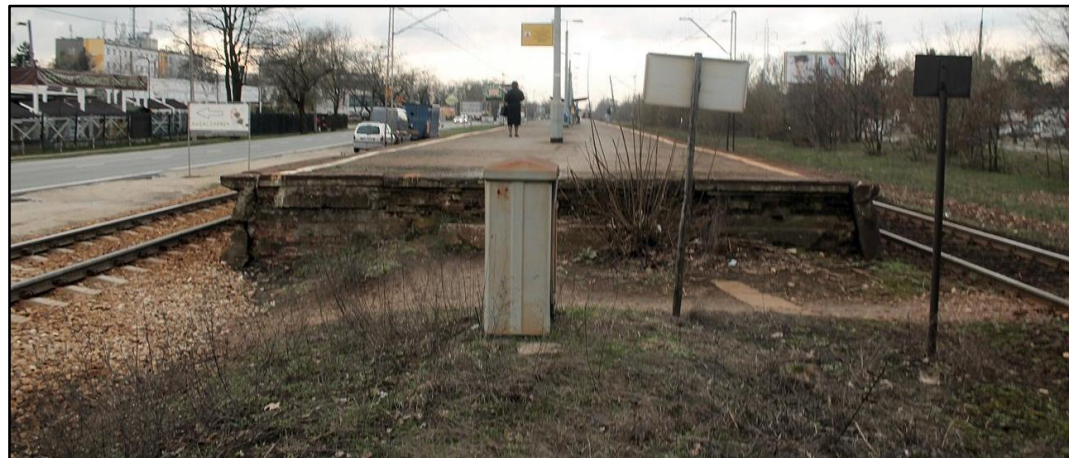
## 4.5. Brak wyznaczonego przejścia przez tory i dojścia na peron

| Problem | Brak wyznaczonego dojścia na peron od strony południowej |

| Rekomendacja | <ul style="list-style-type: none"><li>• Budowa dojścia na peron oraz przejścia przez tory</li><li>• Wytyczenie przejść przez sąsiednie ulice</li></ul> |

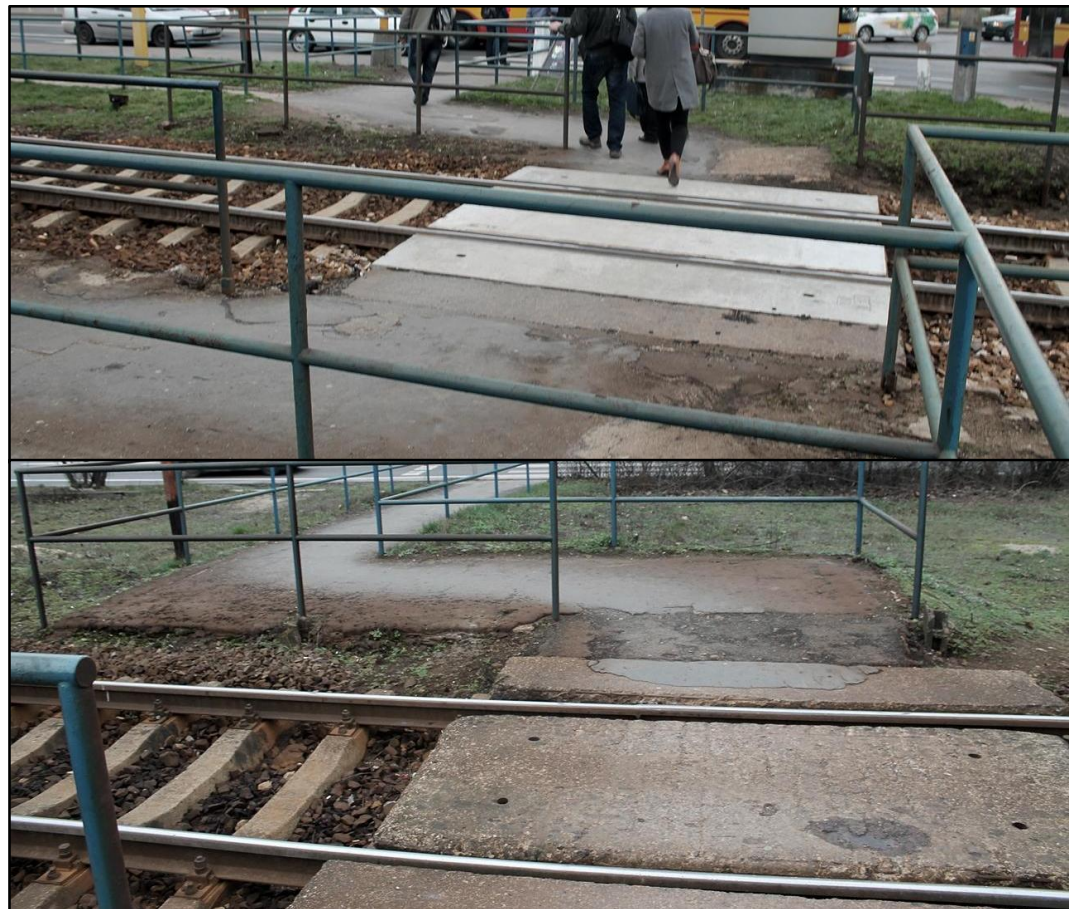
## 5.1. Przejścia przez tory w złym stanie technicznym

| Problem | Północne i południowe przejście przez tory z nierównym chodnikiem w złym stanie technicznym |

| Rekomendacja | Remont przejść (chodnik + przejazd), zastosowanie jednolitej nawierzchni |

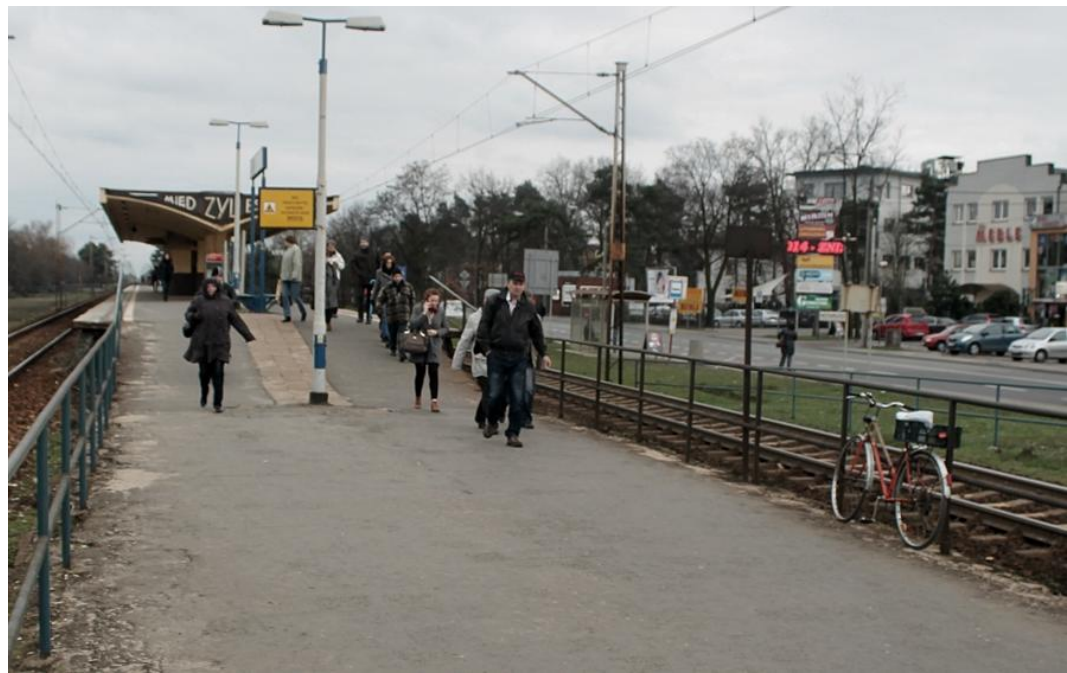
## 5.2. Zbyt stromy podjazd na peron

| Problem | Podjazd na peron od strony północnej jest zbyt stromy |

| Rekomendacja | Budowa zgodnego z przepisami podjazdu, wyposażonego w 2 poręcze |

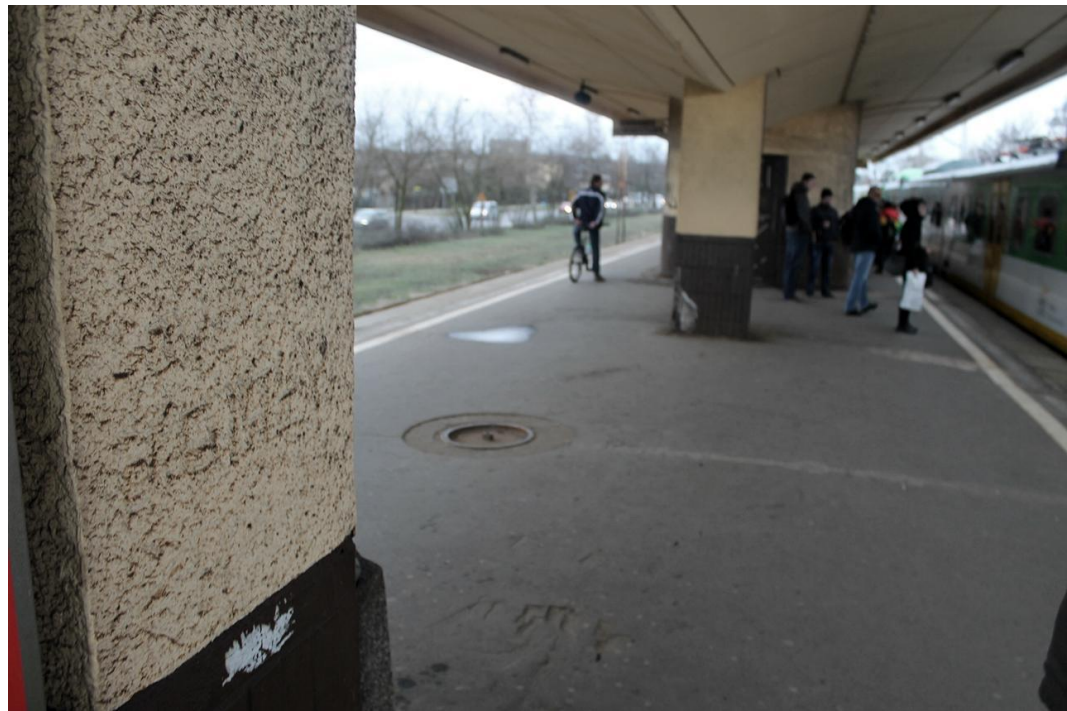
## 5.3. Brak zadaszonych miejsc siedzących

| Problem | Brak miejsc siedzących pod wiatą |

| Rekomendacja | Instalacja ławki |
