# Linia otwocka. Rekomendacje SISKOM dla poprawy dostępności architektonicznej

Warszawa 2014

Niniejsze rekomendacje dla poprawy dostępności architektonicznej zostały opracowane na podstawie wykonanego w marcu 2014 roku audytu architektonicznego. Sprawdzono pod kątem dostępności 8 stacji i przystanków kolejowych znajdujących się na linii kolejowej nr 7 w granicach Warszawy (tzw. Linia Otwocka). Raport został przygotowany w porozumieniu z przedstawicielami PKP SA, PKP PLK oraz Urzędu Transportu Kolejowego.

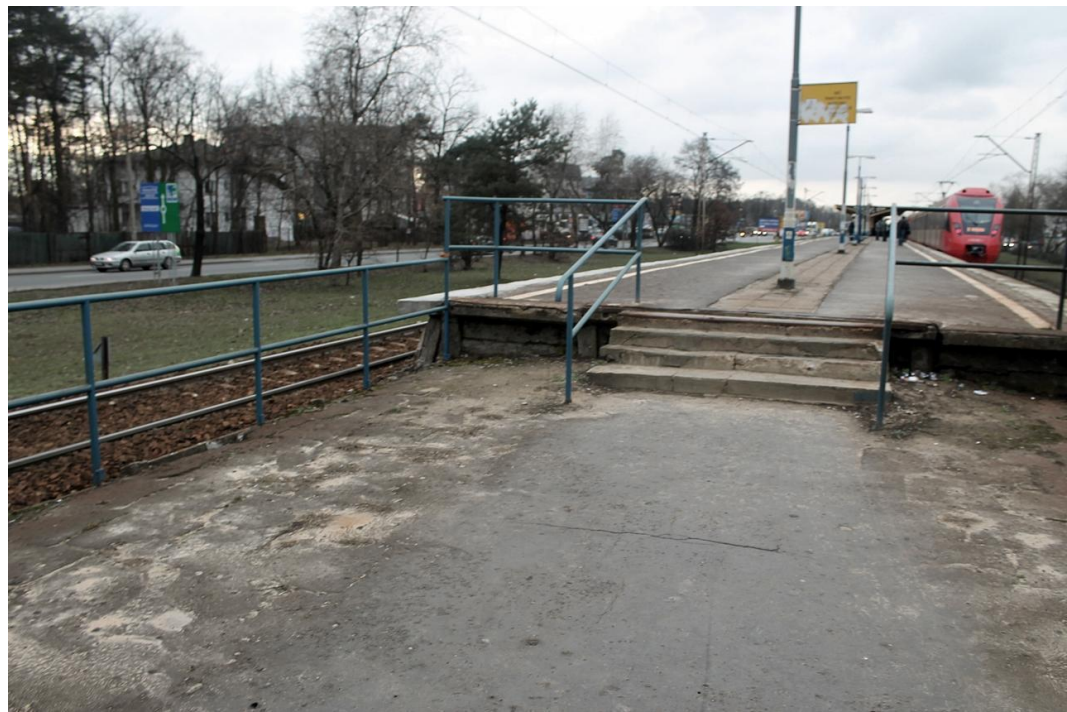
## 5.4. Stopnie na dojściu na peron – brak podjazdu

| Problem | 4 stopnie na południowym dojściu na peron |

| Rekomendacja | <ul style="list-style-type: none"><li>• budowa zgodnego z przepisami podjazdu, wyposażonego w 2 poręcze</li><li>• instalacja oznaczeń dla osób niewidomych na stopniach</li></ul> |

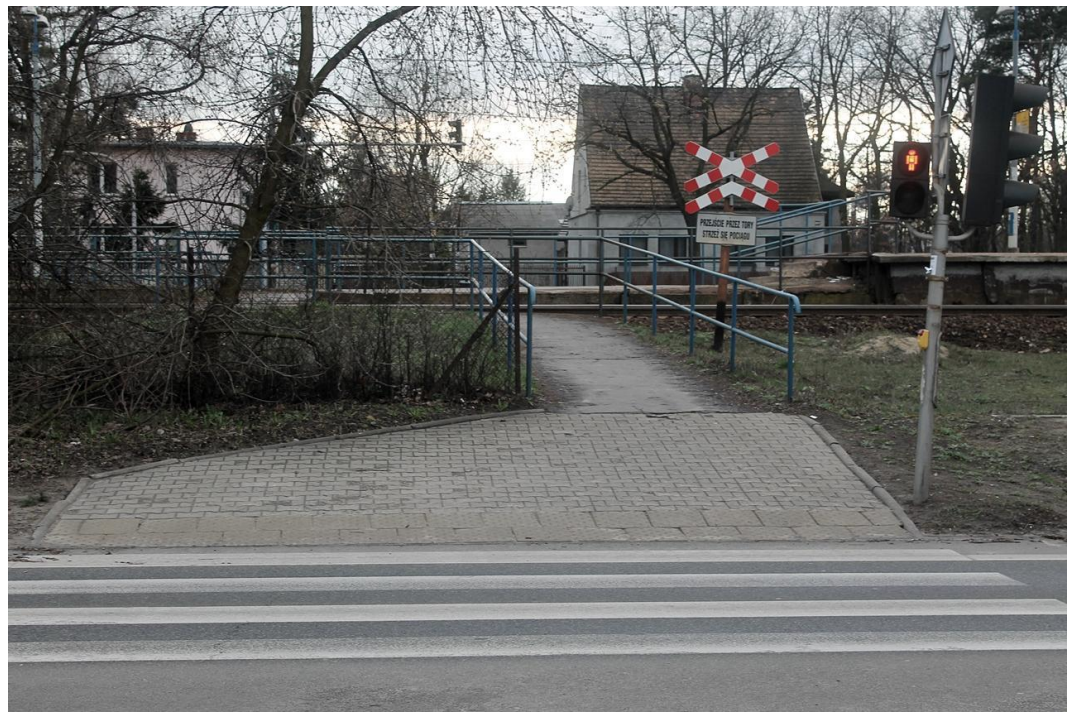
## 5.5. Zbyt strome dojście do przejścia przez tory

| Problem | Południowo –<br>wschodni chodnik<br>prowadzący na peron<br>jest zbyt stromy |

| Rekomendacja | Przebudowa<br>chodnika – dłuższe<br>dojście, o mniejszym<br>stopniu nachylenia |

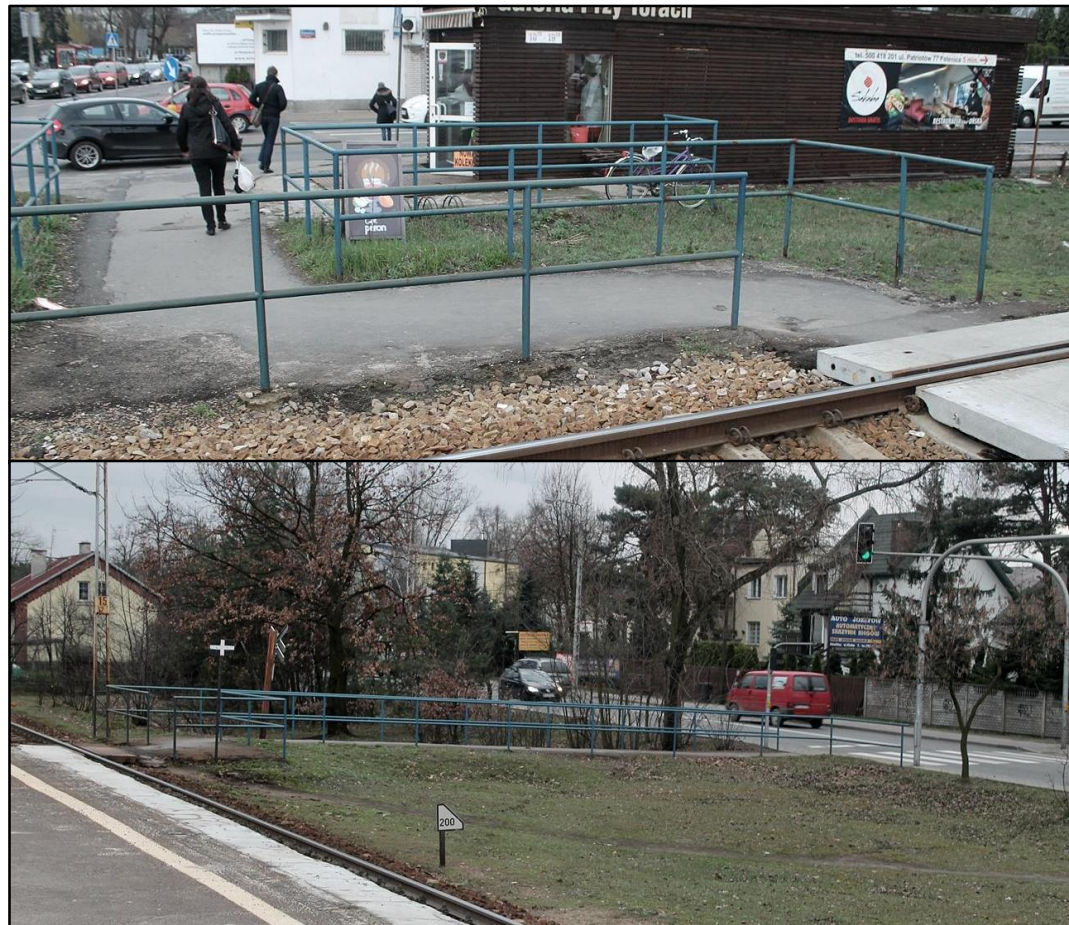
## 5.6. Parkingi rowerowe – proponowane lokalizacje

| Problem | Brak bezpiecznych miejsc parkingowych dla rowerów |

| Rekomendacja | Instalacja stojaków rowerowych przy obu dojeźdach na perony. |

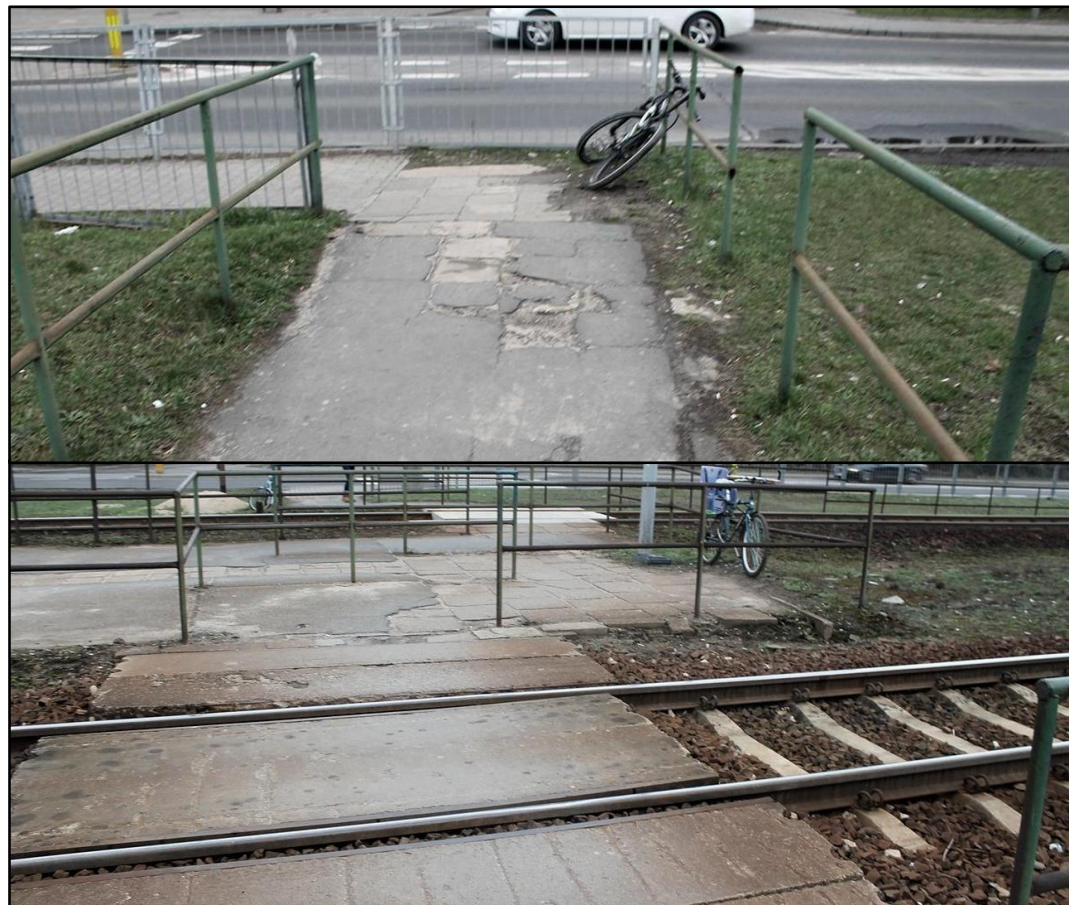
## 6.1. Przejście przez tory w złym stanie technicznym

| Problem | Północne i południowe przejścia przez tory z chodnikiem w złym stanie technicznym |

| Rekomendacja | Remont przejść (chodnik + przejście), zastosowanie jednolitej nawierzchni |

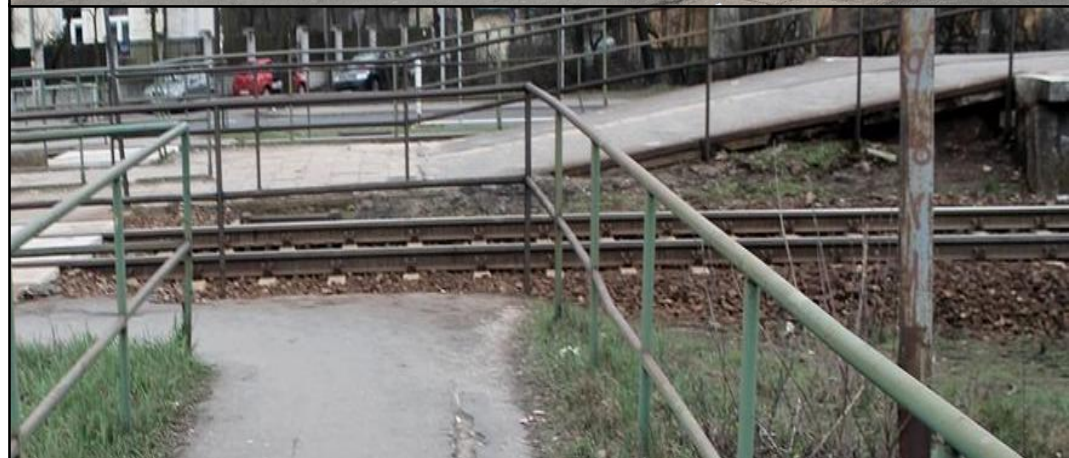
## 6.2. Zbyt stromy podjazd na peron

| Problem | Podjazdy na peron od strony północnej i południowej są zbyt strome |

| Rekomendacja | Budowa zgodnych z przepisami podjazdów, wyposażonego w 2 poręcze |

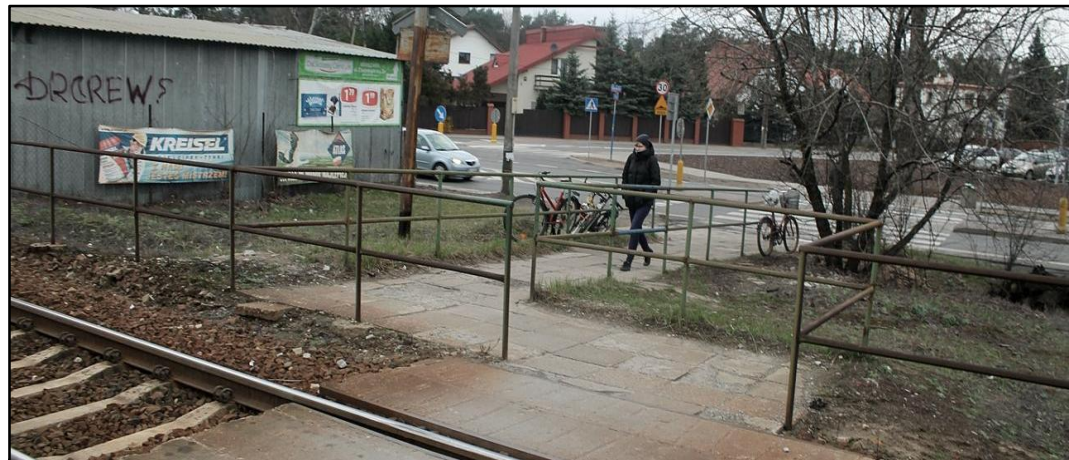
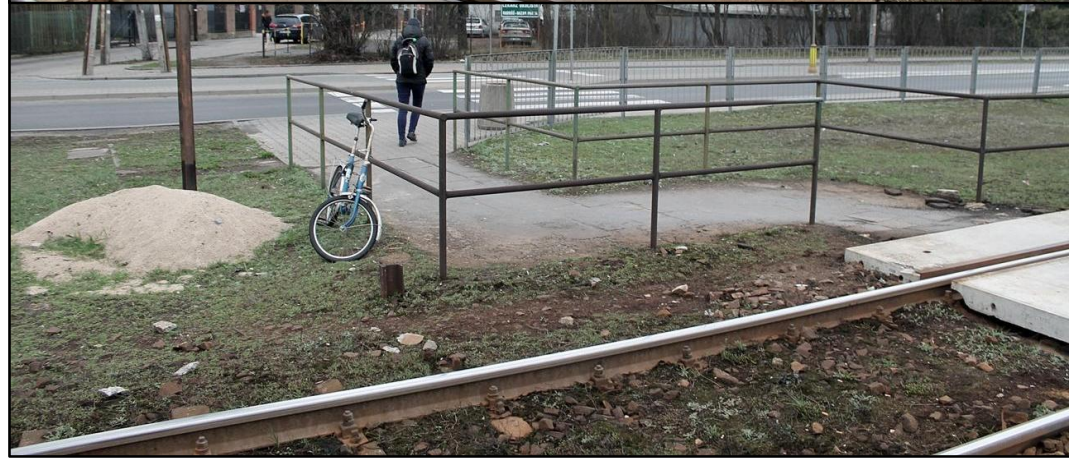
## 6.3. Parkingi rowerowe – proponowane lokalizacje

| Problem | Brak bezpiecznych miejsc parkingowych dla rowerów |

| Rekomendacja | Instalacja stojaków rowerowych przy obu dojściach na perony, po obu stronach torów |

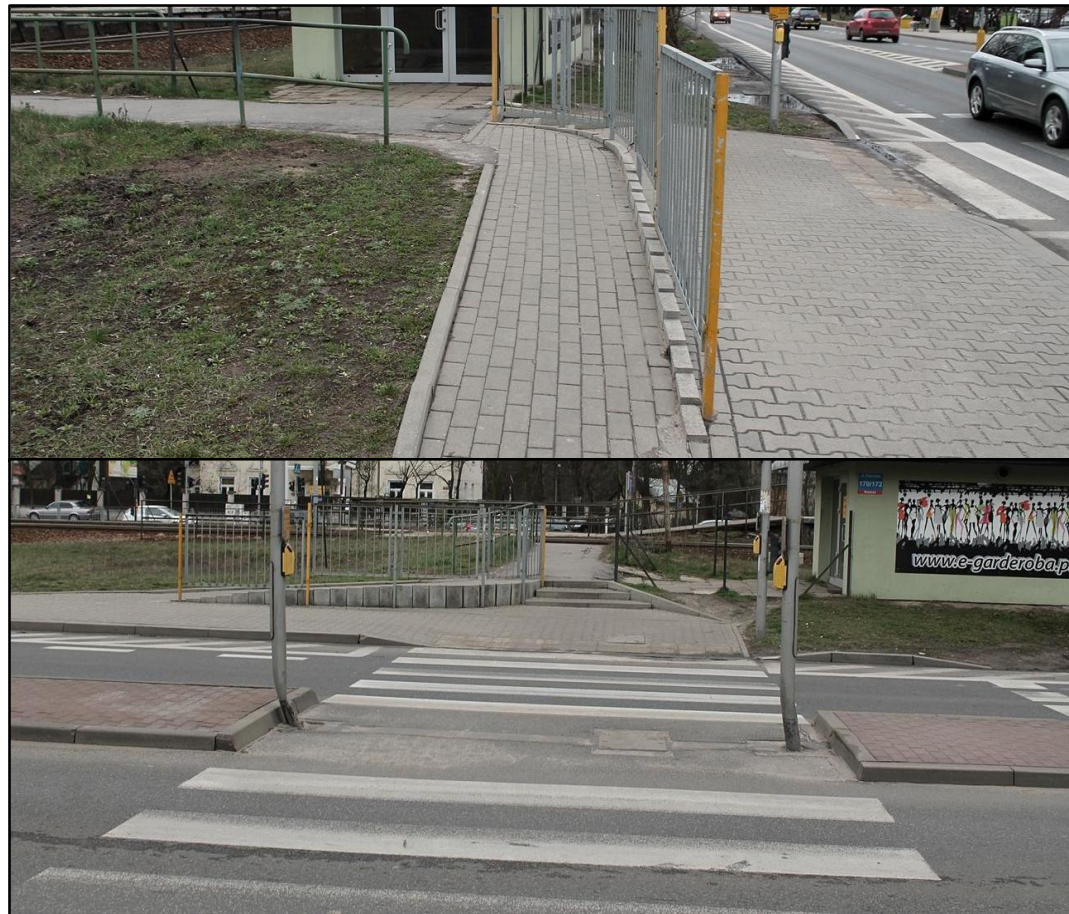
## 6.4. Zbyt wąski podjazd do przejścia przez tory

| Problem | Podjazd do południowego przejścia przez tory od strony wschodniej jest zbyt wąski |

| Rekomendacja | Budowa podjazdu zgodnego z przepisami, wyposażonego w 2 poręcze, montaż oznaczeń dla niewidomych na stopniach |

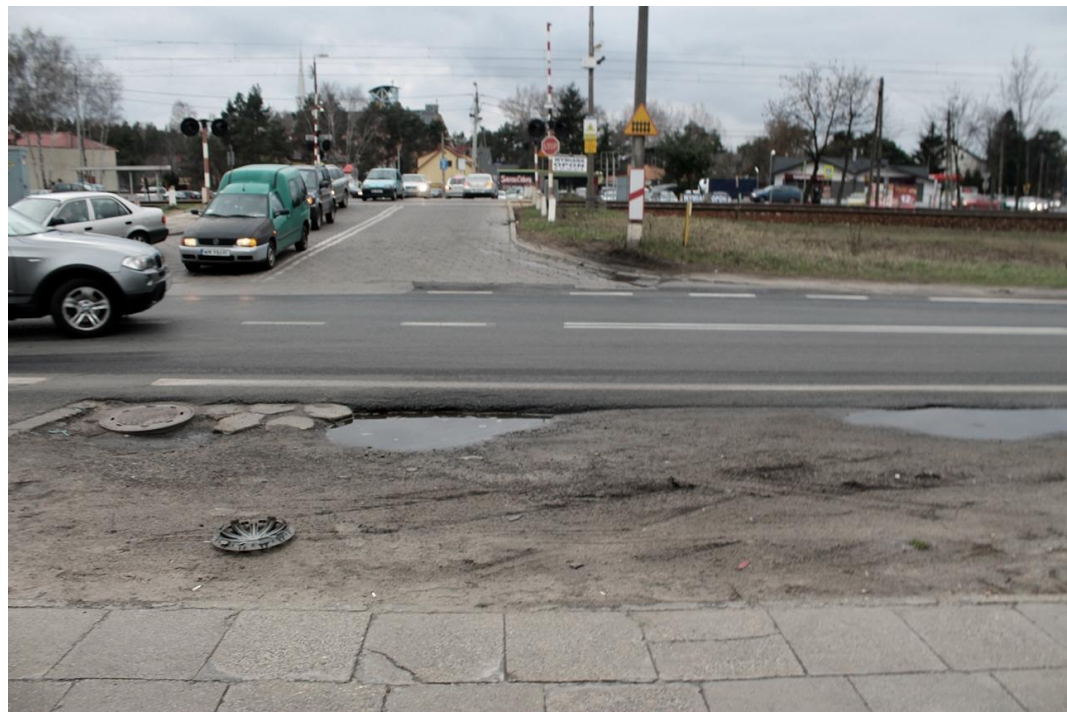
## 7.1. Brak wyznaczonego przejścia dla pieszych i brak chodnika

| Problem | Po północnej stronie przejazdu brak chodnika co powoduje niebezpieczne zachowania pieszych |

| Rekomendacja | <ul style="list-style-type: none"><li>•Wyznaczenie chodnika</li><li>•Wyznaczenie przejścia dla pieszych</li></ul> |

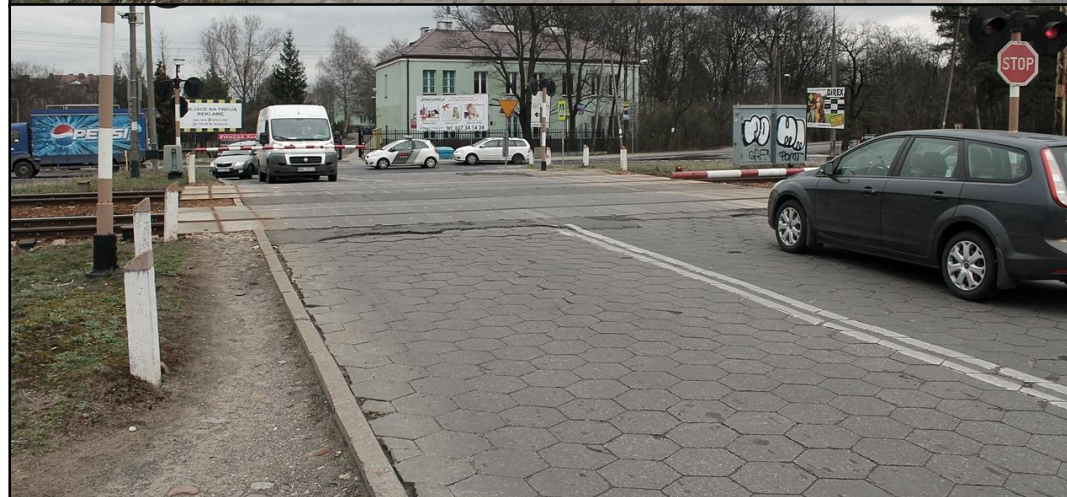
## 7.2. Brak ciągłości chodnika po zachodniej stronie torów

| Problem | Po zachodniej stronie torów w okolicach przejazdu brakuje chodnika prowadzącego zarówno do przejścia przez tory jak i dalej na drugą stronę przejazdu |

| Rekomendacja | Budowa chodnika od miejsca pokazanego na górnym zdjęciu do przejścia po północnej stronie przejazdu (zdjęcie dolne) |

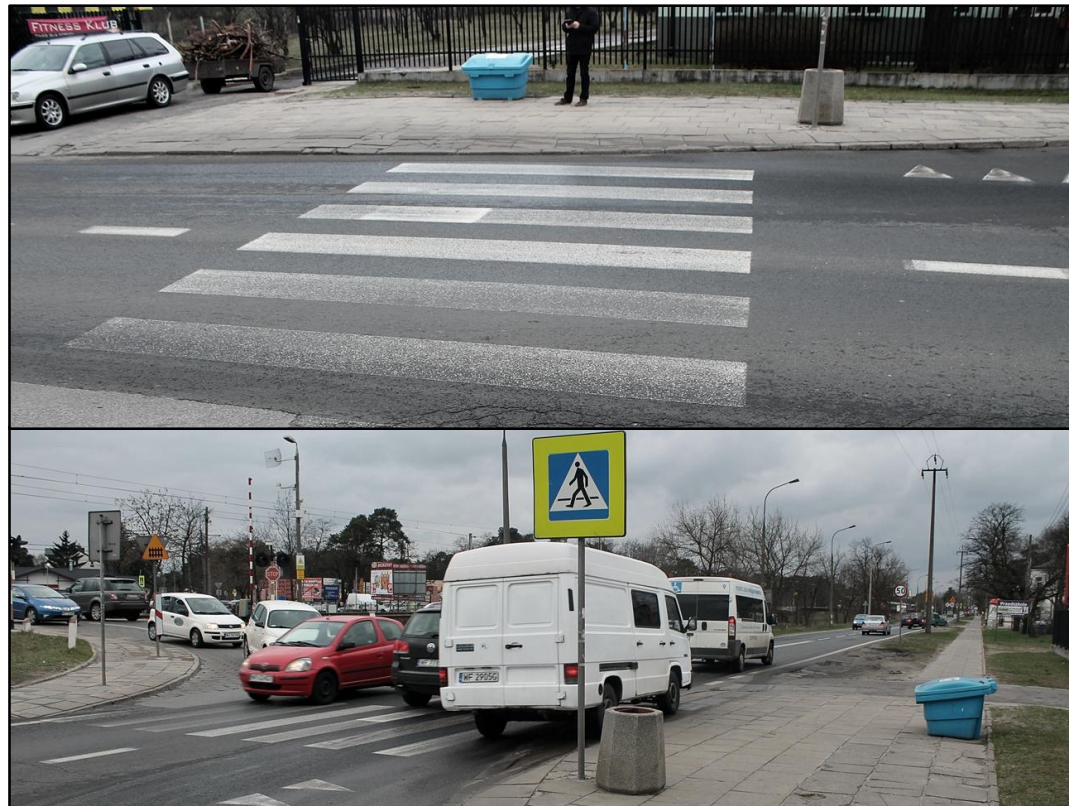
## 7.3. Nieobniżone krawężniki, samochody najeżdżające na chodnik na wschodniej jezdni ul. Patriotów

| Problem | Chodnik przy przejściu w złym stanie technicznym, brak pasów ostrzegawczych, samochodu najeżdżające na chodnik w celu ominięcia skręcających aut |

| Rekomendacja | <ul style="list-style-type: none"><li>• Zwężenie chodnika, wyznaczenie pasa do skrętu w lewo</li><li>• Instalacja pasów ostrzegawczych i obniżenie krawężników</li></ul> |

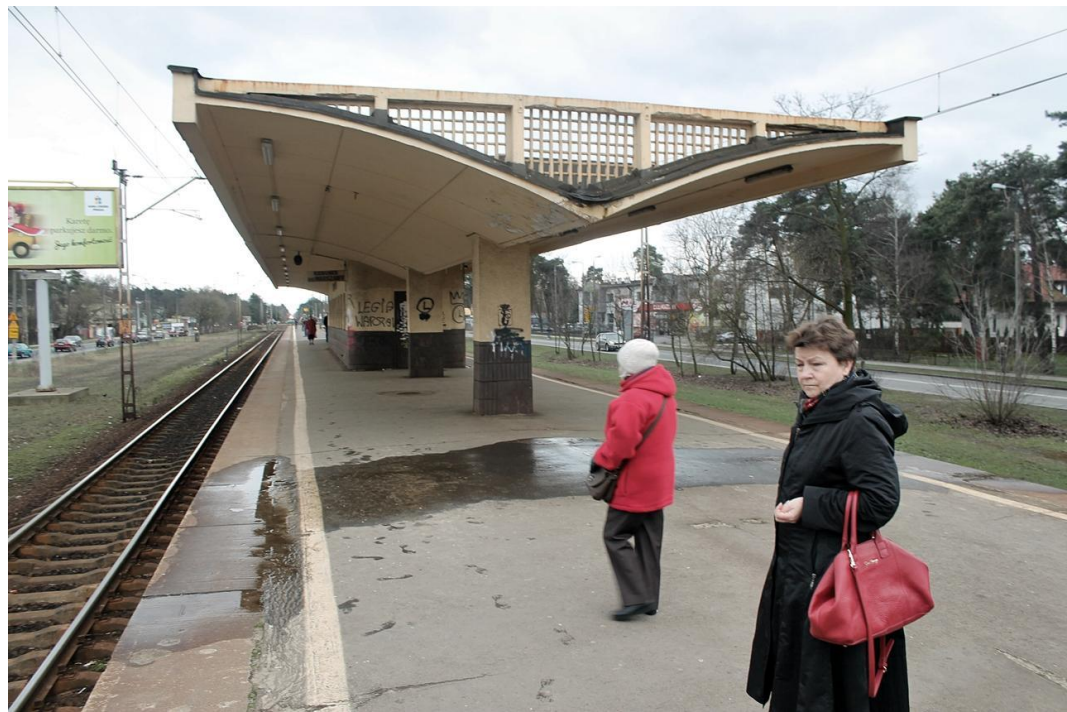
## 7.4. Brak zadaszonych miejsc siedzących

| Problem | Brak miejsc siedzących pod wiatą |

| Rekomendacja | Instalacja ławki |

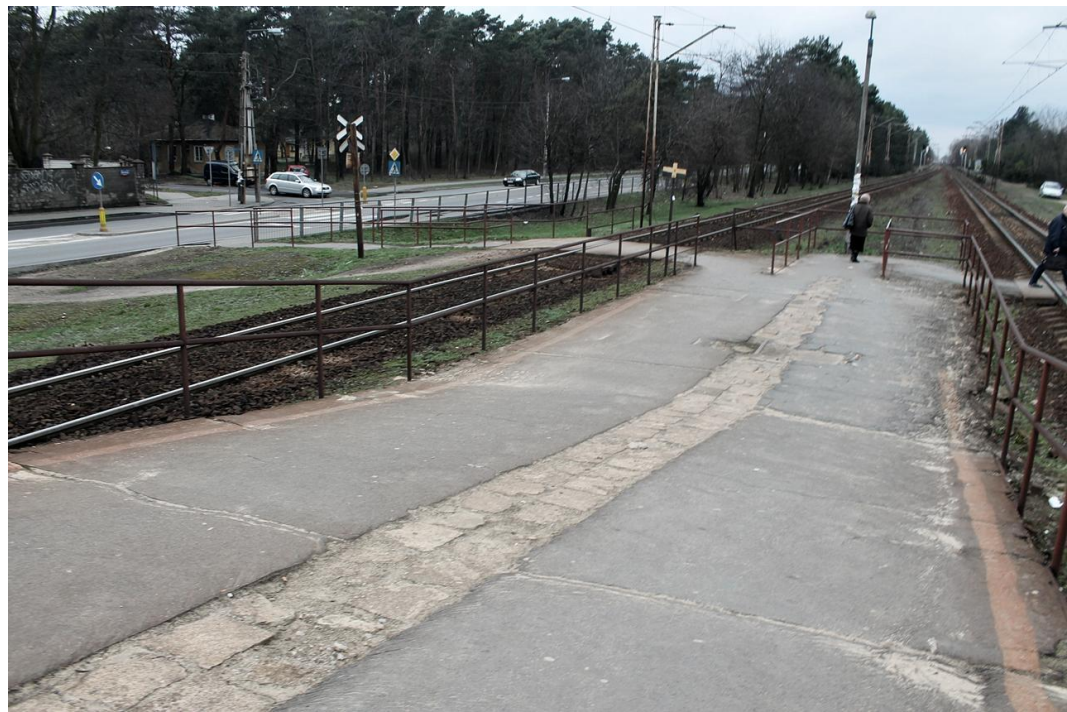
## 7.5. Zbyt stromy podjazd na peron

| Problem | Podjazdy na peron od strony północnej i południowej są zbyt strome |

| Rekomendacja | Budowa zgodnego z przepisami podjazdu, wyposażonego w 2 poręcze |

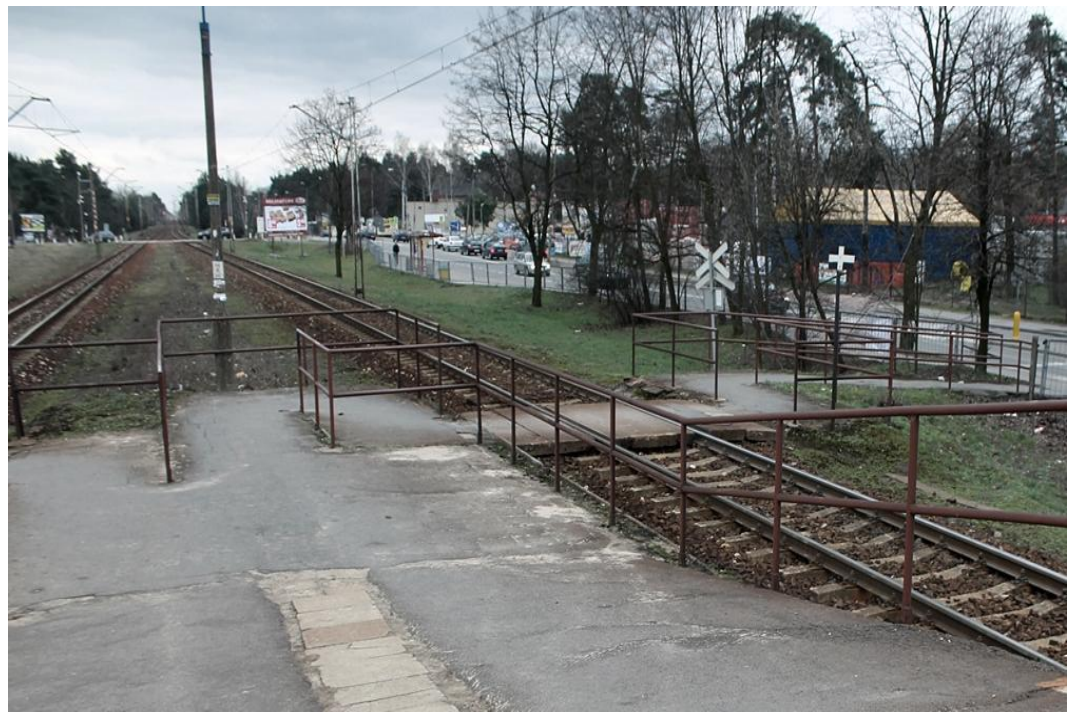
## 7.6. Przejście przez tory w złym stanie technicznym

| Problem | Północne i południowe przejścia przez tory z nierównym chodnikiem w złym stanie technicznym |

| Rekomendacja | Remont przejść (chodnik + przejście), zastosowanie jednolitej nawierzchni |

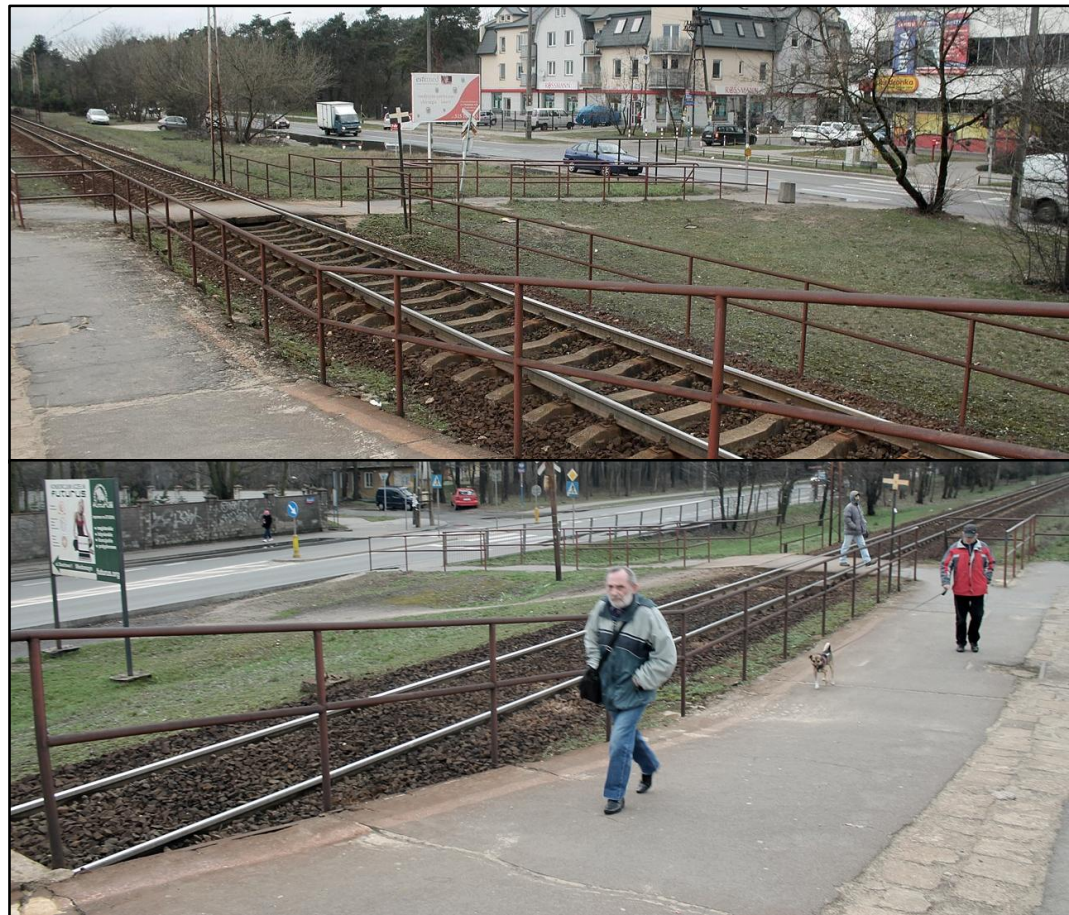
## 7.7. Parkingi rowerowe – proponowane lokalizacje

| Problem | Brak bezpiecznych miejsc parkingowych dla rowerów |

| Rekomendacja | Instalacja stojaków rowerowych przy obu dojściach na perony, po obu stronach torów. |

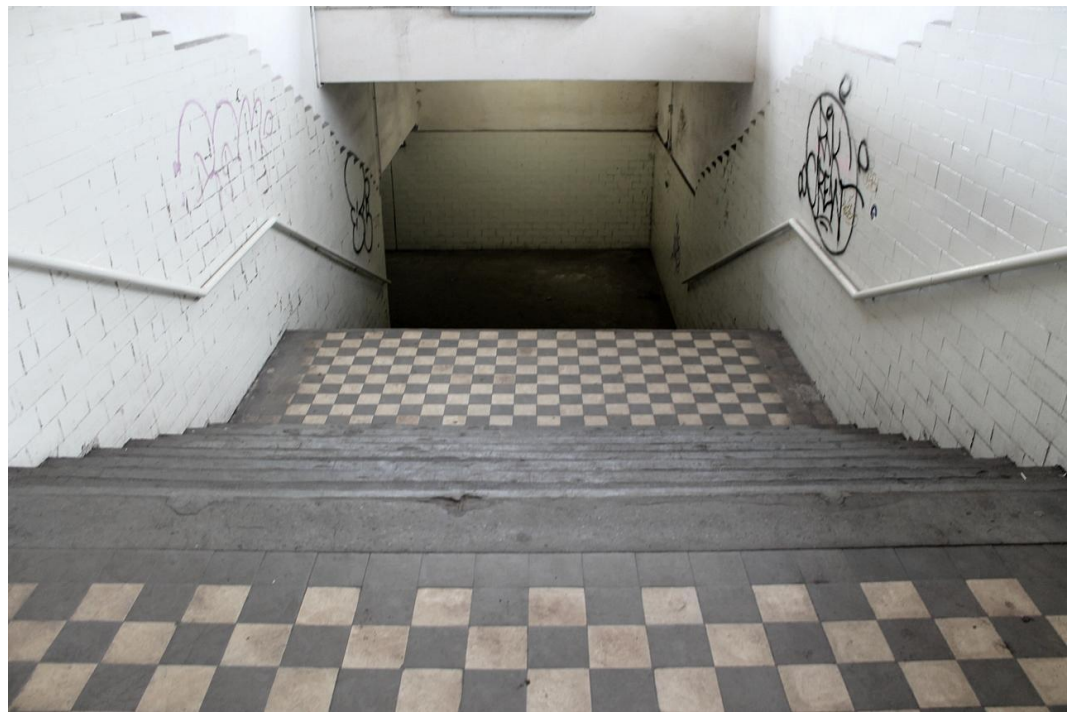
## 8.1. Przejście podziemne łączące perony o ograniczonej dostępności

| Problem | Przejście podziemne o ograniczonej dostępności |

| Rekomendacja | <ul style="list-style-type: none"><li>• Instalacja oznaczeń dla osób niewidomych na stopniach</li><li>• Docelowo budowa podjazdów lub wind</li></ul> |

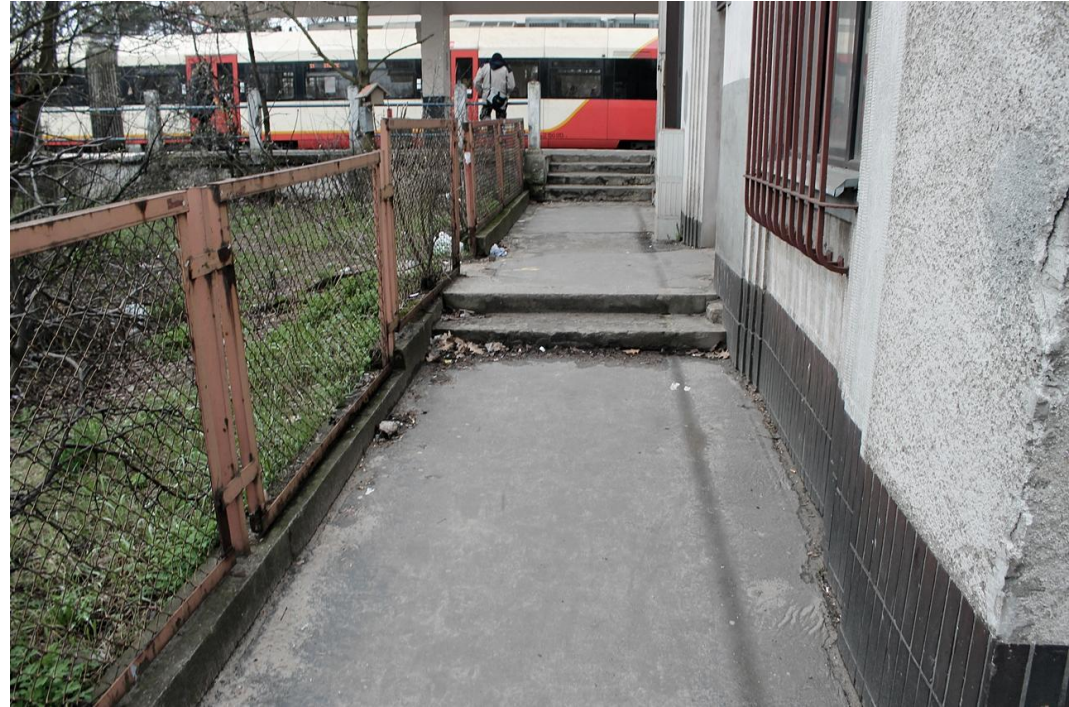
## 8.2. Stopnie na dojściu na wschodni peron - brak podjazdu

| Problem | 6 stopni na zachodnim dojściu na peron |

| Rekomendacja | <ul style="list-style-type: none"><li>• Budowa zgodnego z przepisami podjazdu</li><li>• Instalacja oznaczeń dla osób niewidomych na stopniach</li></ul> |

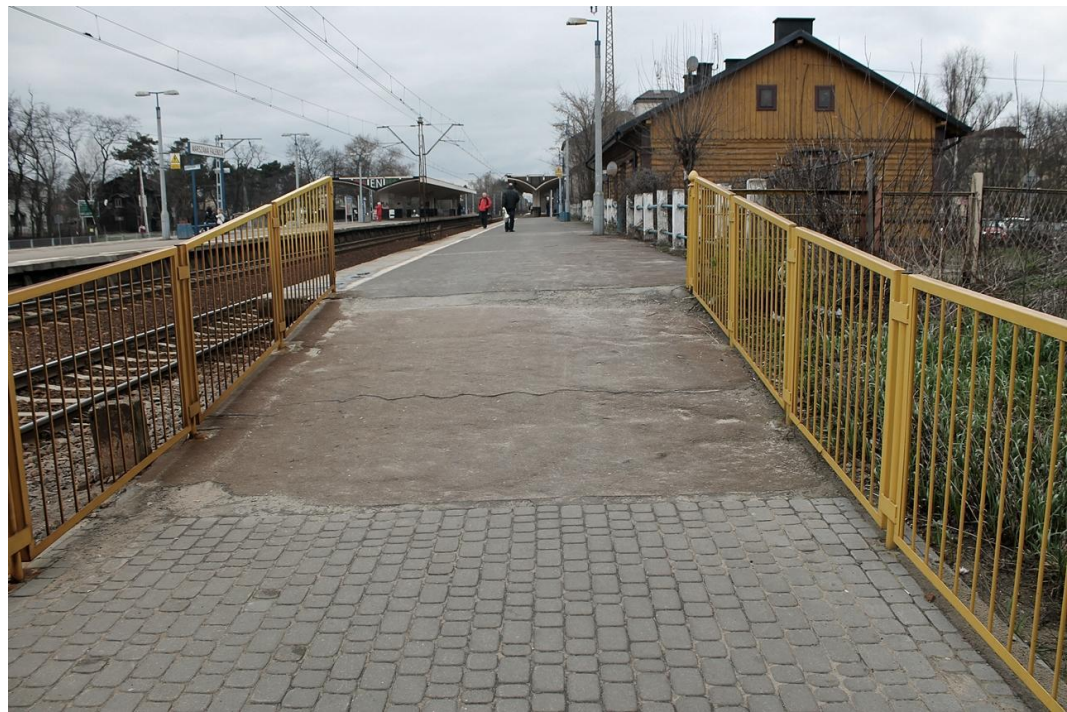
## 8.3. Zbyt stromy podjazd na peron wschodni

| Problem | Podjazd na peron wschodni od strony południowej jest zbyt stromy |

| Rekomendacja | Budowa zgodnego z przepisami podjazdu, wyposażonego w 2 poręcze |

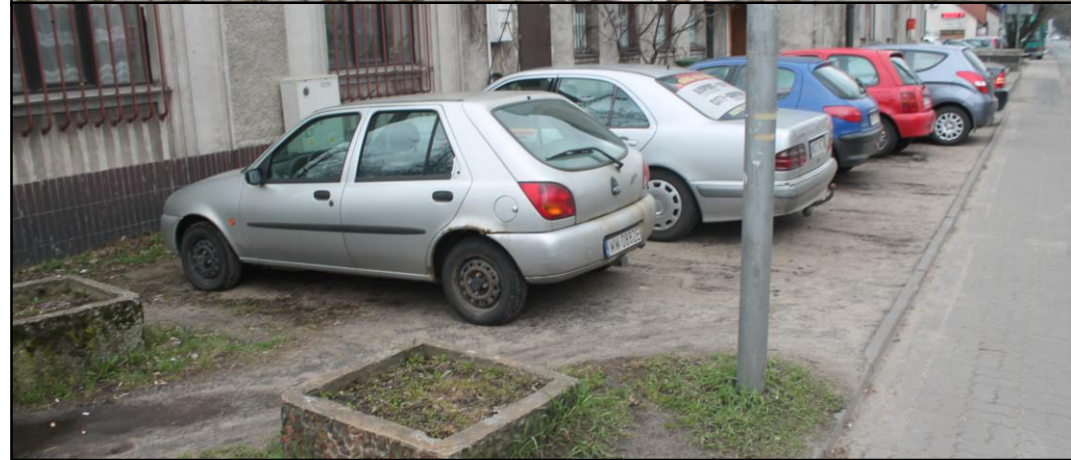
## 8.4. Parkowanie aut poza wyznaczonym miejscem

| Problem | Parkowanie samochodów poza wyznaczonymi miejscami |

| Rekomendacja | <ul style="list-style-type: none"><li>•Uporządkowanie parkowania poprzez wyznaczenie nowych miejsc</li><li>•Budowa parkingu dla rowerów od strony wschodniej</li></ul> |

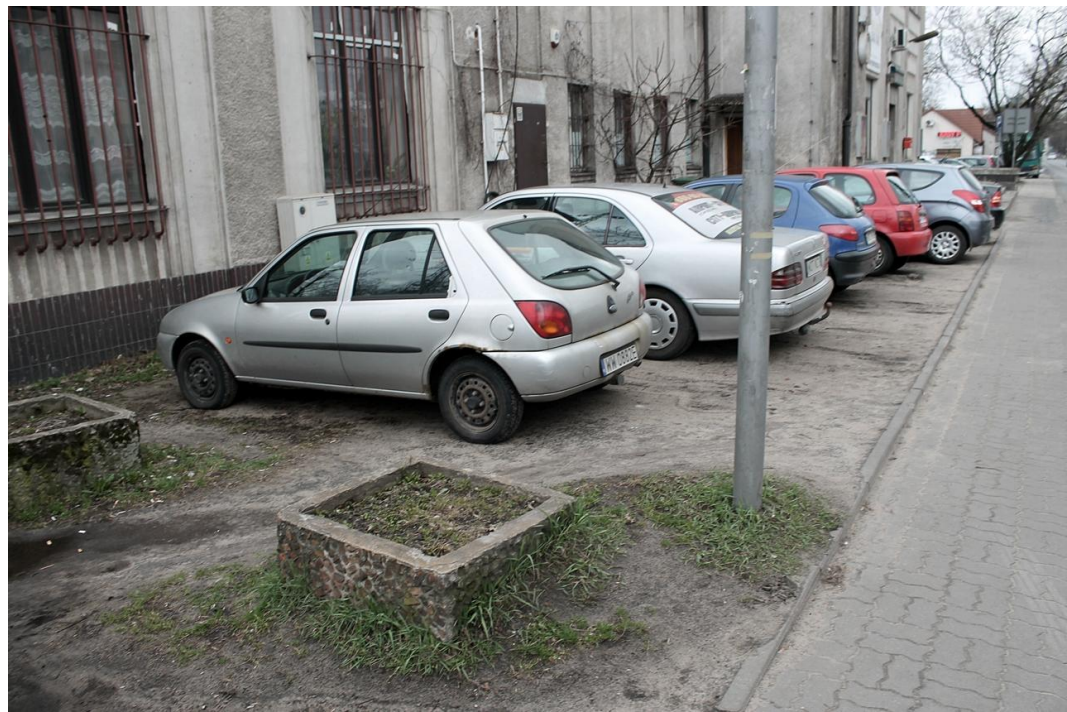
## 8.5. Parkingi rowerowe – proponowane lokalizacje

| Problem | Brak bezpiecznych miejsc parkingowych dla rowerów |

| Rekomendacja | <ul style="list-style-type: none"><li>• Instalacja stojaków rowerowych przy budynku dworca</li><li>• Instalacja stojaków na wylocie ul. Młodej</li></ul> |

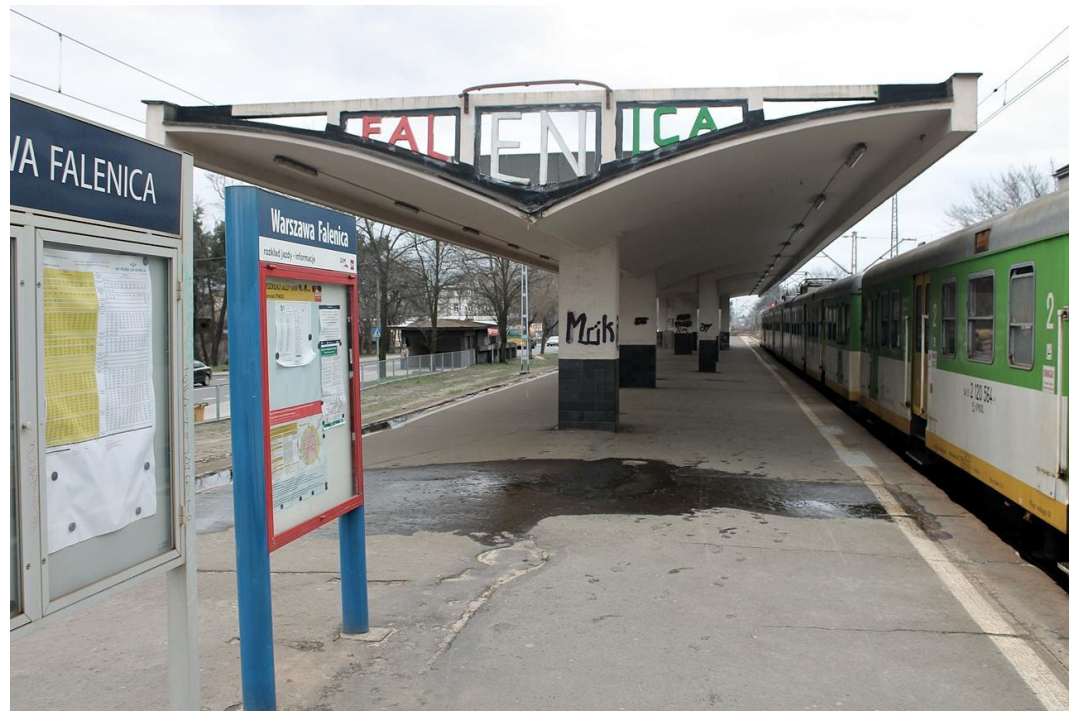
## 8.6. Brak zadaszonych miejsc siedzących

| Problem | Brak miejsc siedzących pod wiatą |

| Rekomendacja | Instalacja ławki |

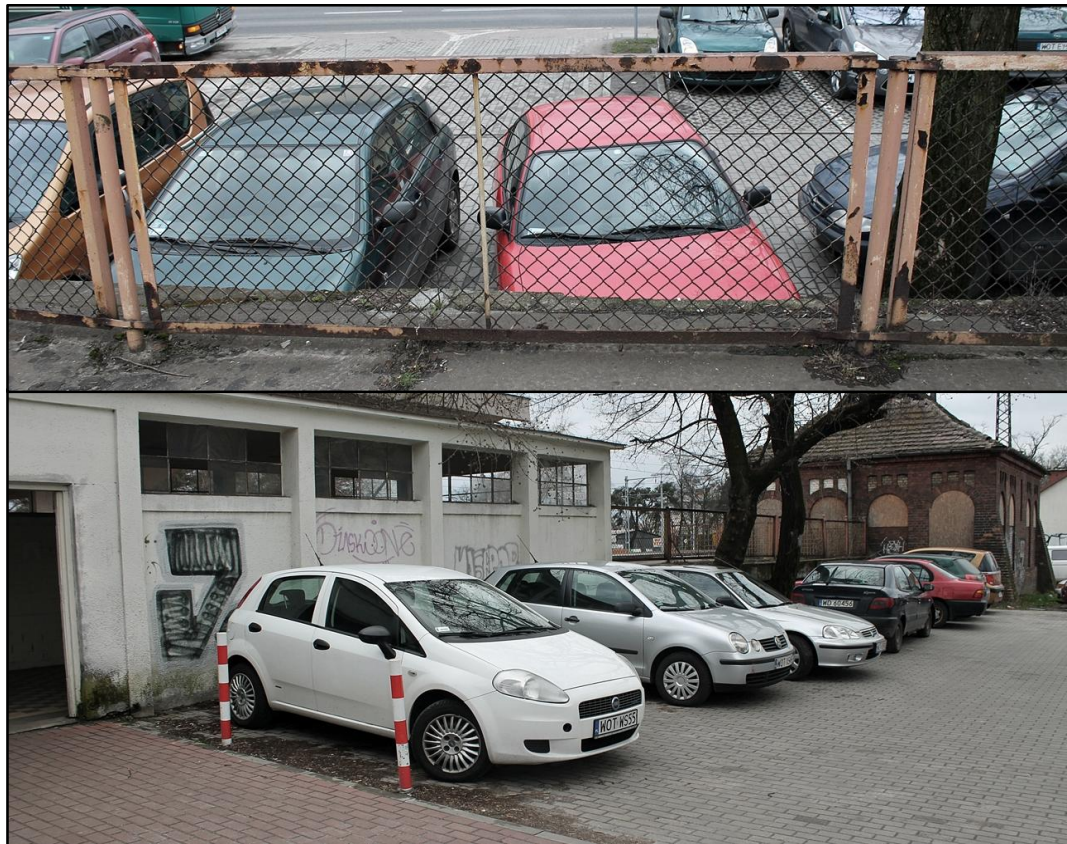
## 8.8. Dodatkowe dojście na peron, ułatwiające korzystanie z przejścia podziemnego

| Problem | Brak bezpośredniego dojścia z peronu wschodniego do przejścia podziemnego (utrudnione dojście na peron „Do W-wy” od strony zachodniej) |

| Rekomendacja | Budowa dodatkowego dojścia na wysokości parkingu |
