# Linia otwocka. Rekomendacje SISKOM dla poprawy dostępności architektonicznej

Warszawa 2014

Niniejsze rekomendacje dla poprawy dostępności architektonicznej zostały opracowane na podstawie wykonanego w marcu 2014 roku audytu architektonicznego. Sprawdzono pod kątem dostępności 8 stacji i przystanków kolejowych znajdujących się na linii kolejowej nr 7 w granicach Warszawy (tzw. Linia Otwocka). Raport został przygotowany w porozumieniu z przedstawicielami PKP SA, PKP PLK oraz Urzędu Transportu Kolejowego.

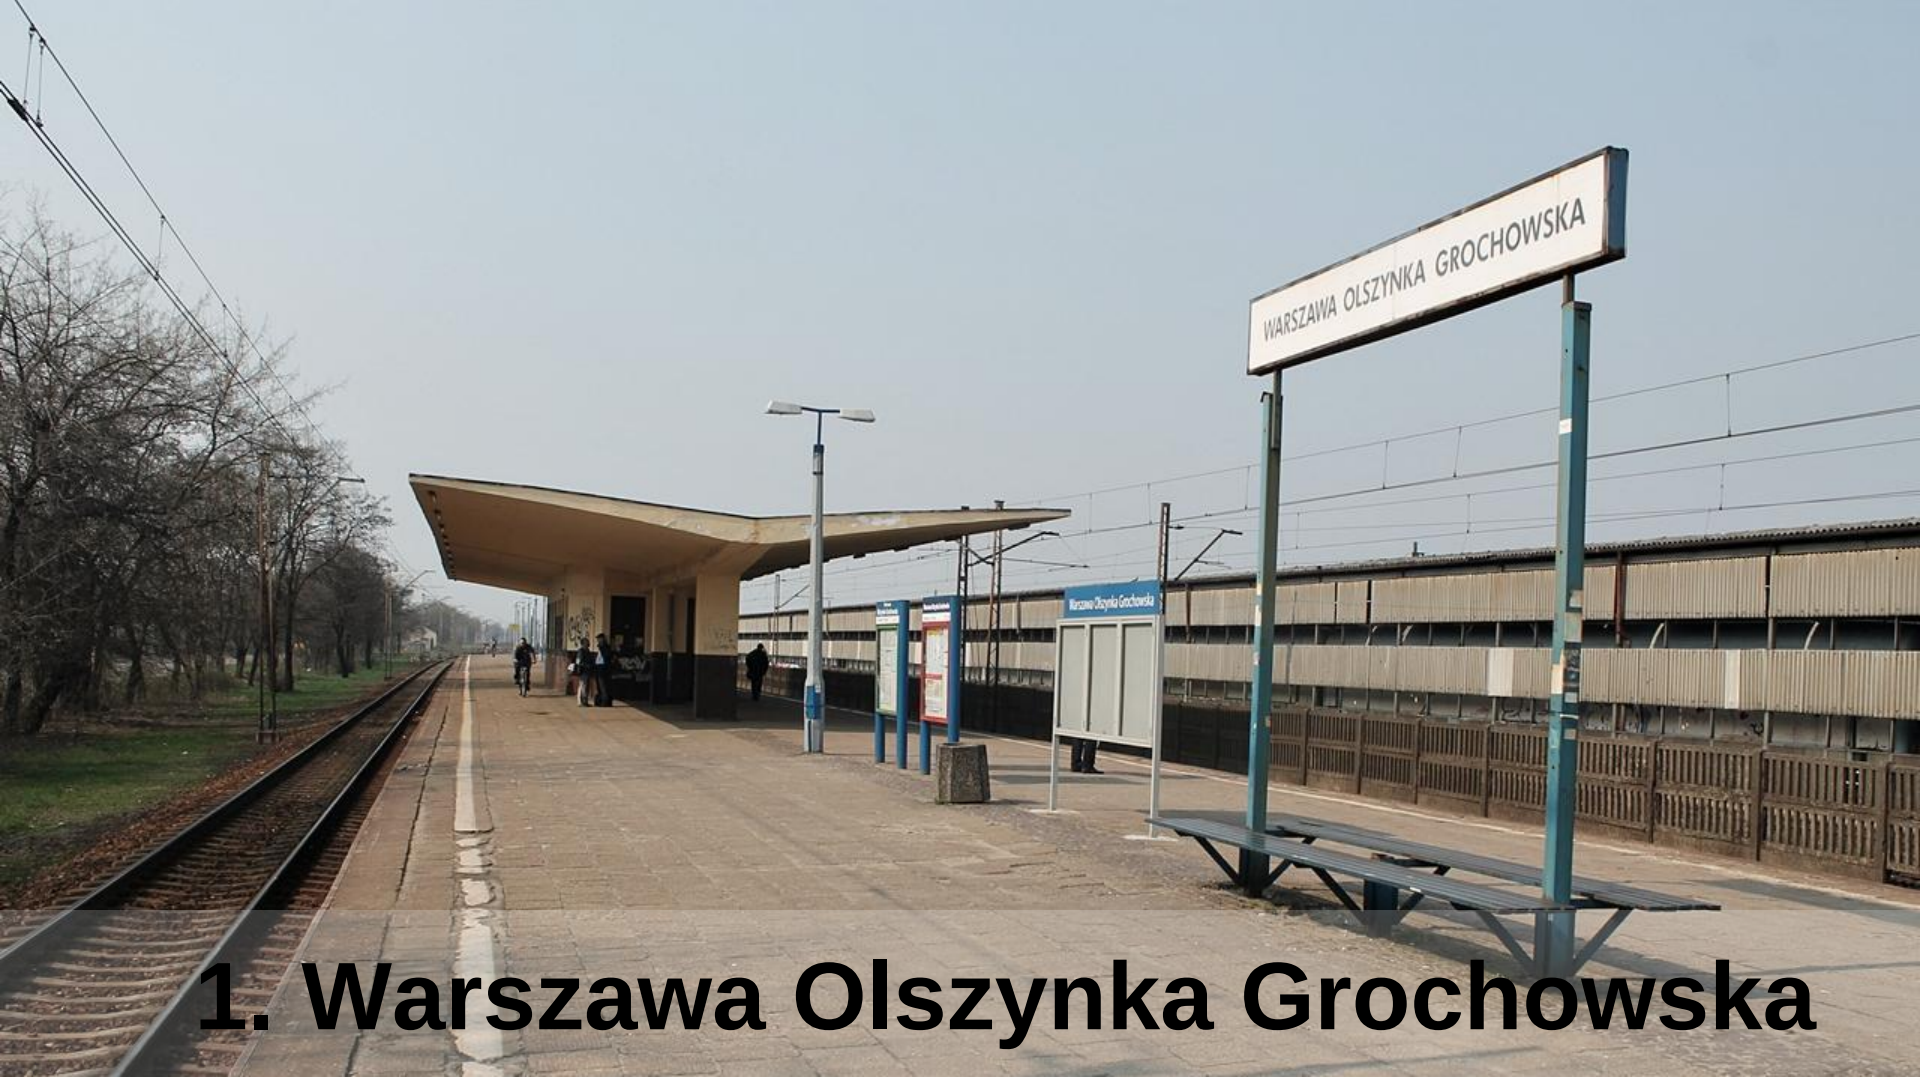
## #1 Warszawa Olszynka Grochowska – plan sytuacyjny

| 1 | Stopnie na dojściu na peron - brak podjazdu |
| 2 | Przejście przez tory w złym stanie technicznym |
| 3 | Brak zadaszonych miejsc siedzących |
| 4 | Parking rowerowy – proponowana lokalizacja |
| 5 | Brak ciągłości chodnika wzdłuż ul. Makowskiej |
| 6 | Stopnie przy pętli autobusowej - brak podjazdu |
| 7 | Kładka wzdłuż ul. Józefa Chłopickiego o ograniczonej dostępności |

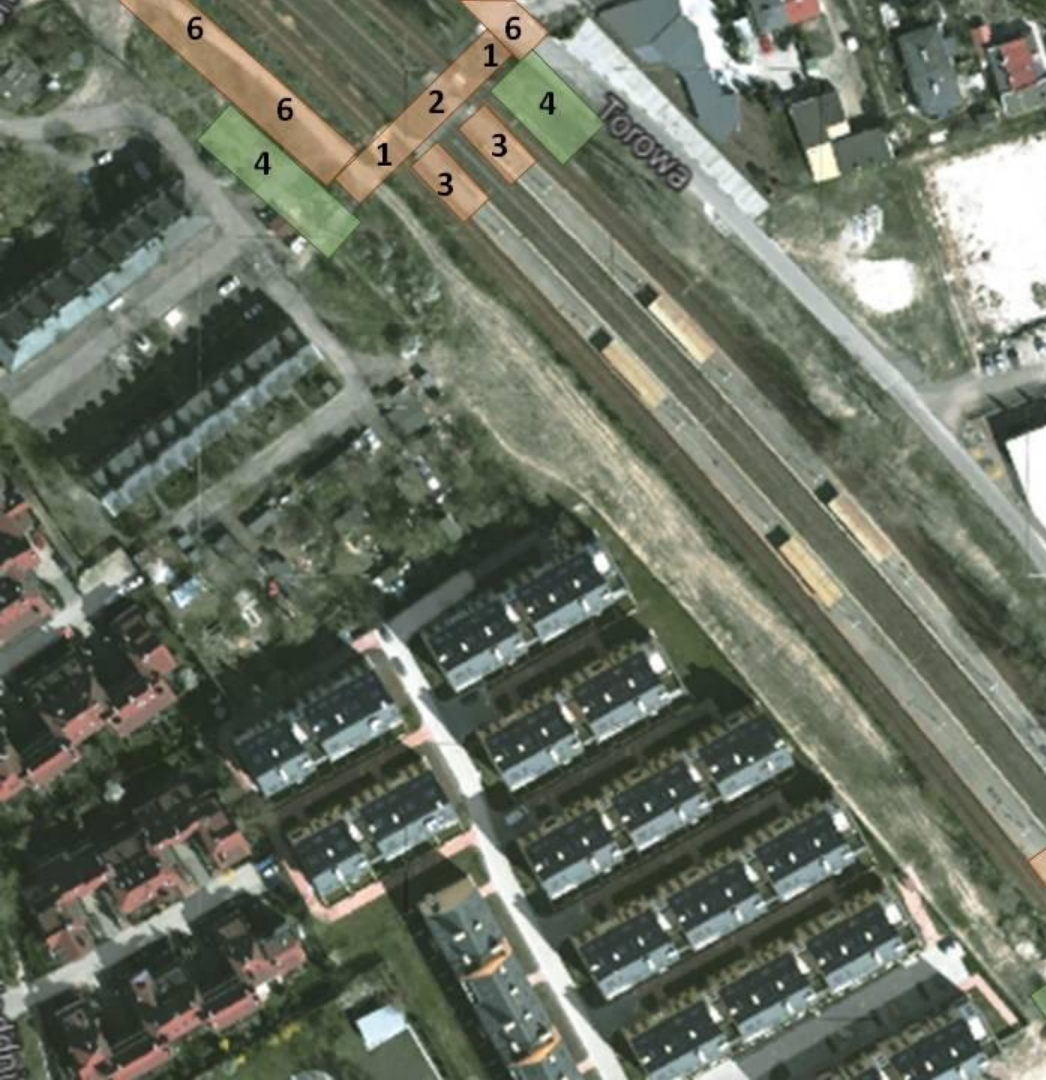
| #2 Warszawa Gocławek – plan sytuacyjny | |

| #2 Warszawa Gocławek – plan sytuacyjny | |
|---|---|
| 1 | Chodniki w złym stanie technicznym |
| 2 | Brak wyznaczonego przejścia przez środkowe tory |
| 3 | Zbyt stromy podjazd na peron |
| 4 | Parking rowerowy – proponowana lokalizacja |
| 5 | Przejście przez tory w złym stanie technicznym |
| 6 | Brak ciągłości chodnika na dojściu do przystanków na wiadukcie na ul. Marsa |
| 7 | Parking dla samochodów - wyznaczenie miejsc |

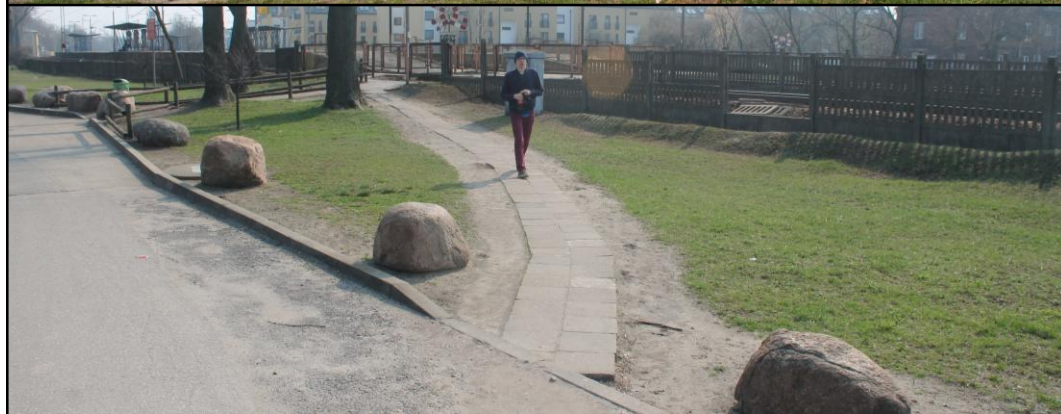
## 2.1. Chodniki w złym stanie technicznym

| Problem | Chodniki prowadzące do północnego i południowego przejścia w złym stanie technicznym |

| Rekomendacja | Remont i poszerzenie chodników |

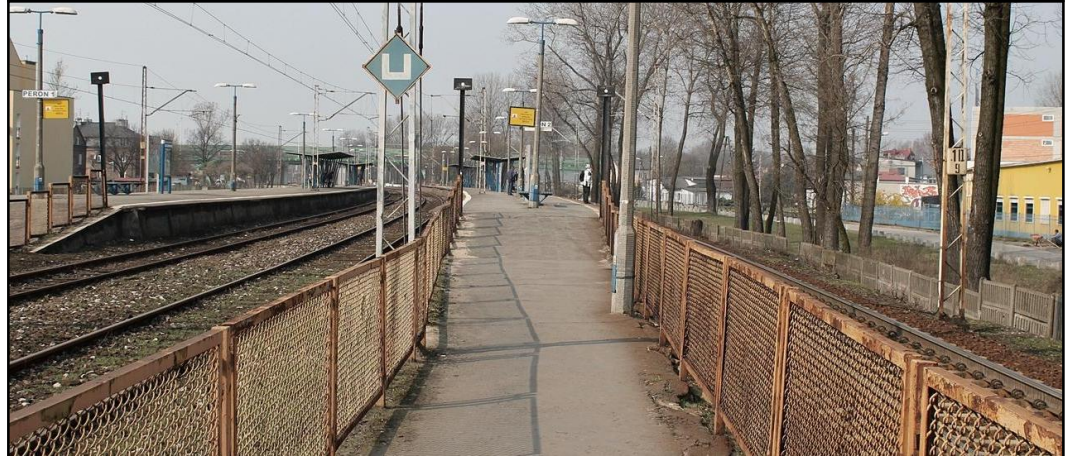
## 2.3. Zbyt strome podjazdy na perony

| Problem | Podjazdy na perony od strony północnej i południowej są zbyt strome |

| Rekomendacja | Budowa zgodnych z przepisami podjazdów, wyposażonych w poręcze. |

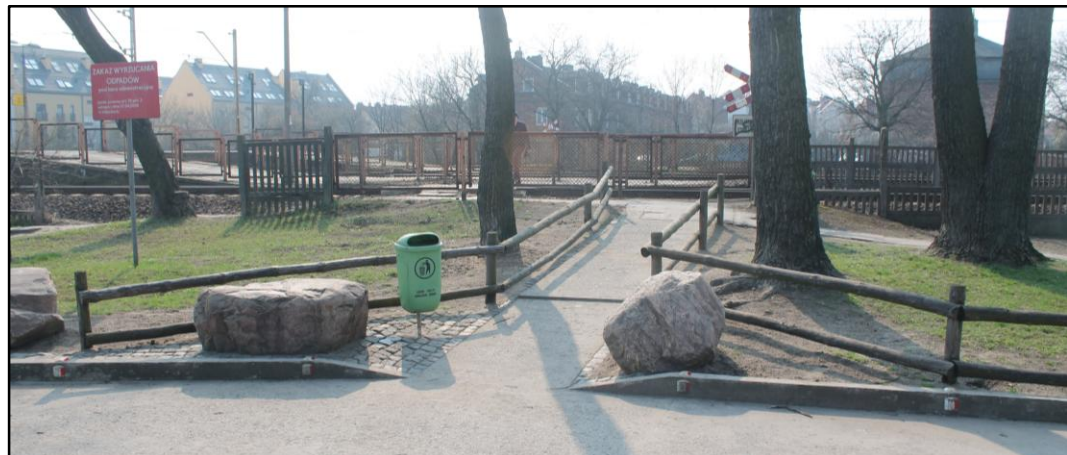
## 2.4. Parkingi rowerowe – proponowane lokalizacje

| Problem | Brak bezpiecznych miejsc parkingowych dla rowerów |

| Rekomendacja | Instalacja stojaków rowerowych przy 2 dojściach na perony, po obu stronach torów. |

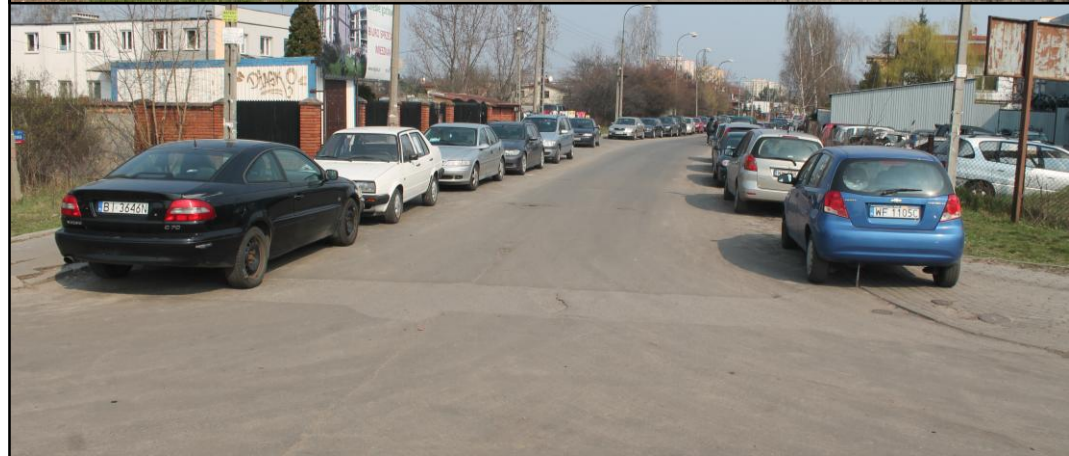
## 2.7. Parking dla samochodów - wyznaczenie miejsc

| Problem | Samochody parkujące na niewyznaczonych miejscach na ulicy Korkowej oraz Kaczeńca |

| Rekomendacja | Wyznaczenie miejsc parkingowych i ograniczenie nielegalnego parkowania |

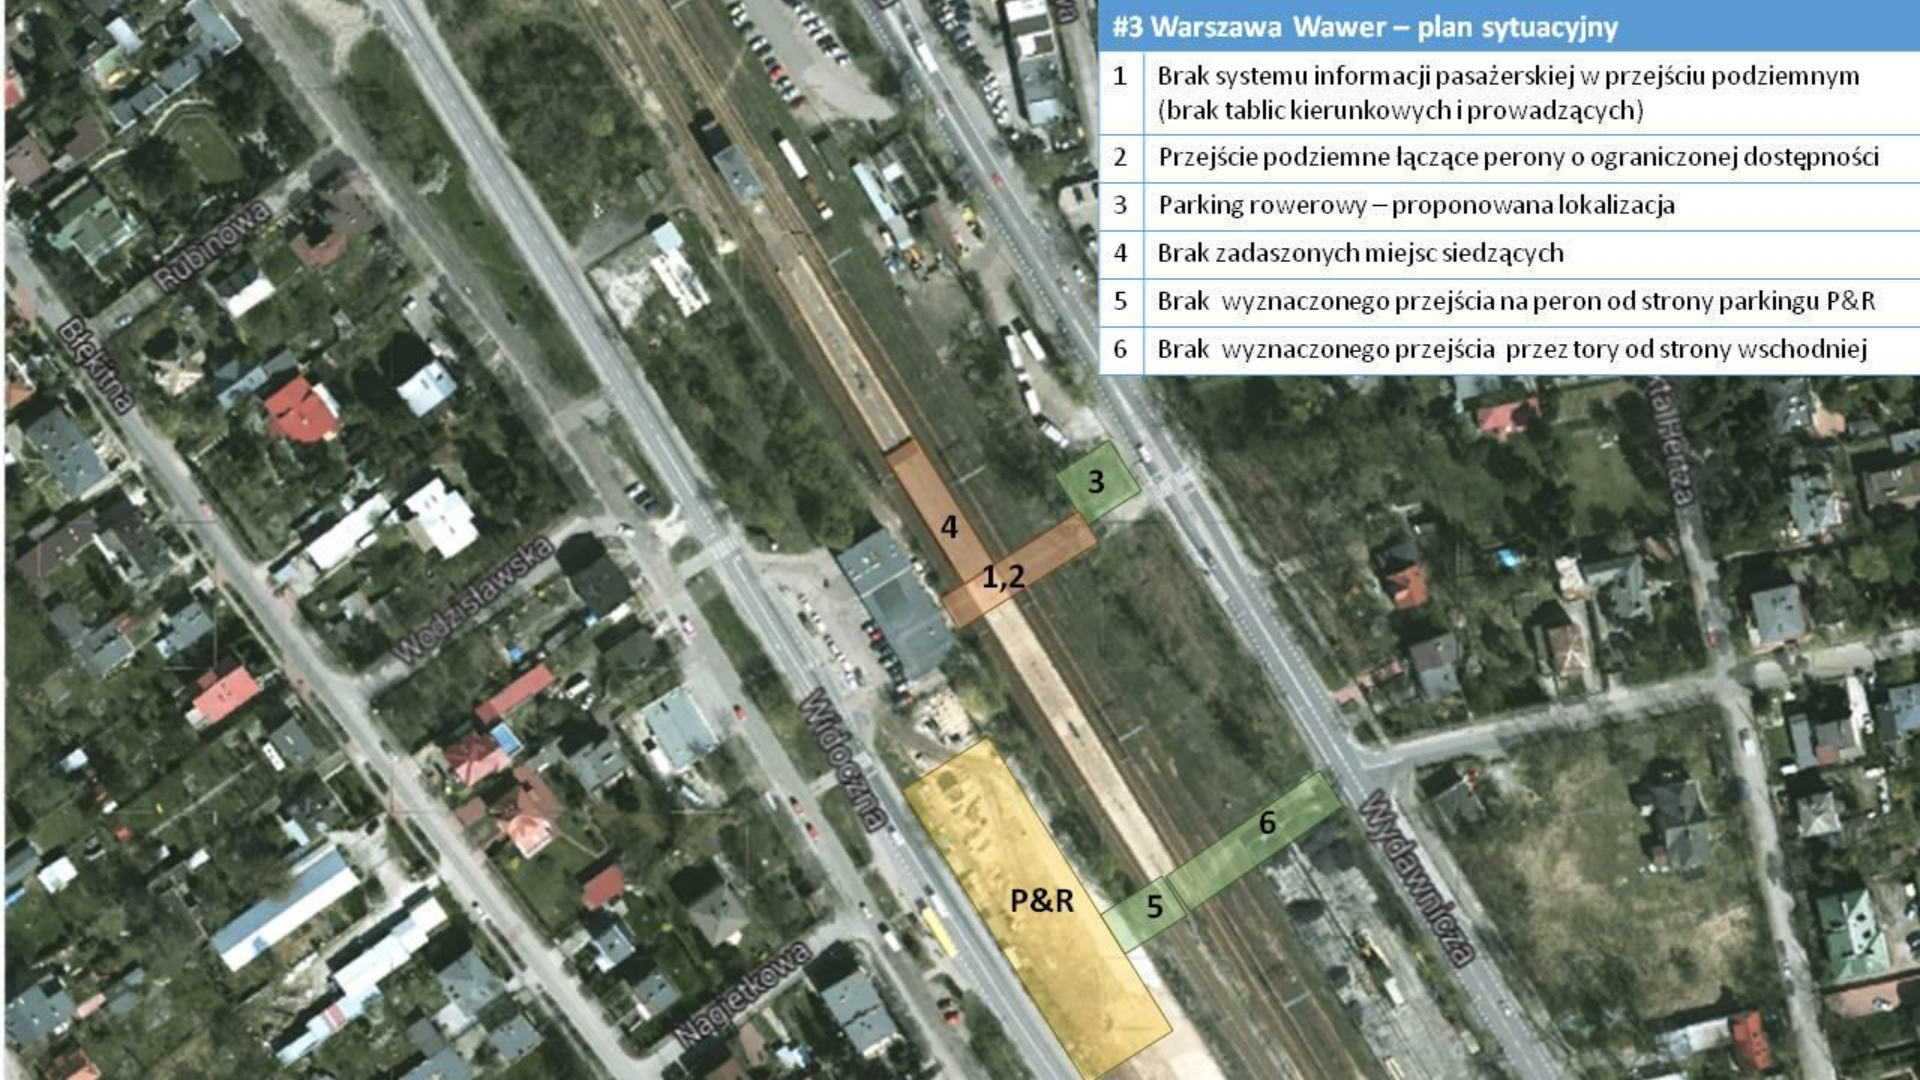
### #3 Warszawa Wawer – plan sytuacyjny

| 1 | Brak systemu informacji pasażerskiej w przejściu podziemnym (brak tablic kierunkowych i prowadzących) |
| 2 | Przejście podziemne łączące perony o ograniczonej dostępności |
| 3 | Parking rowerowy – proponowana lokalizacja |
| 4 | Brak zadaszonych miejsc siedzących |
| 5 | Brak wyznaczonego przejścia na peron od strony parkingu P&R |
| 6 | Brak wyznaczonego przejścia przez tory od strony wschodniej |

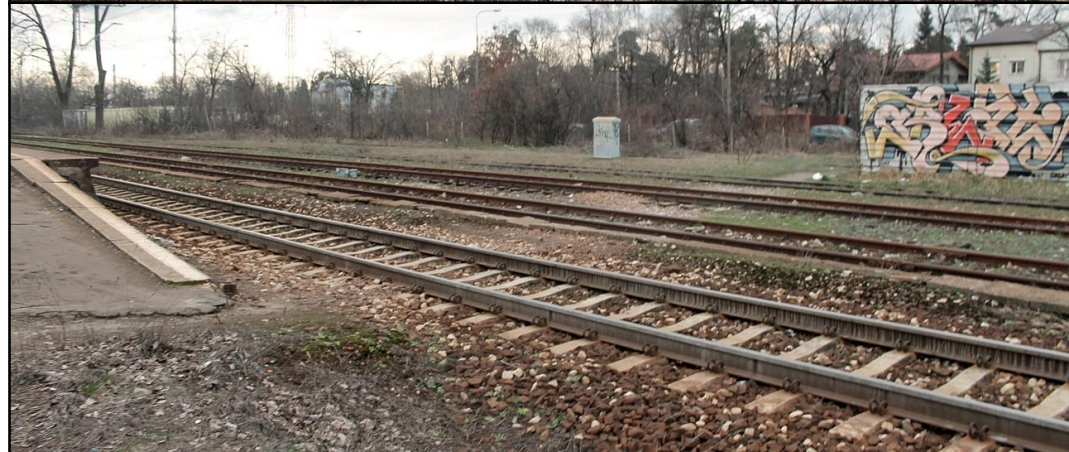
## 3.6. Brak wyznaczonego przejścia od strony wschodniej

| Problem | Nieoznaczone przejście przez tory od strony wschodniej |

| Rekomendacja | Wyznaczenie przejścia przez tory (aktualnie są 3 w tym miejscu używane tory i jeden w złym stanie technicznym). |

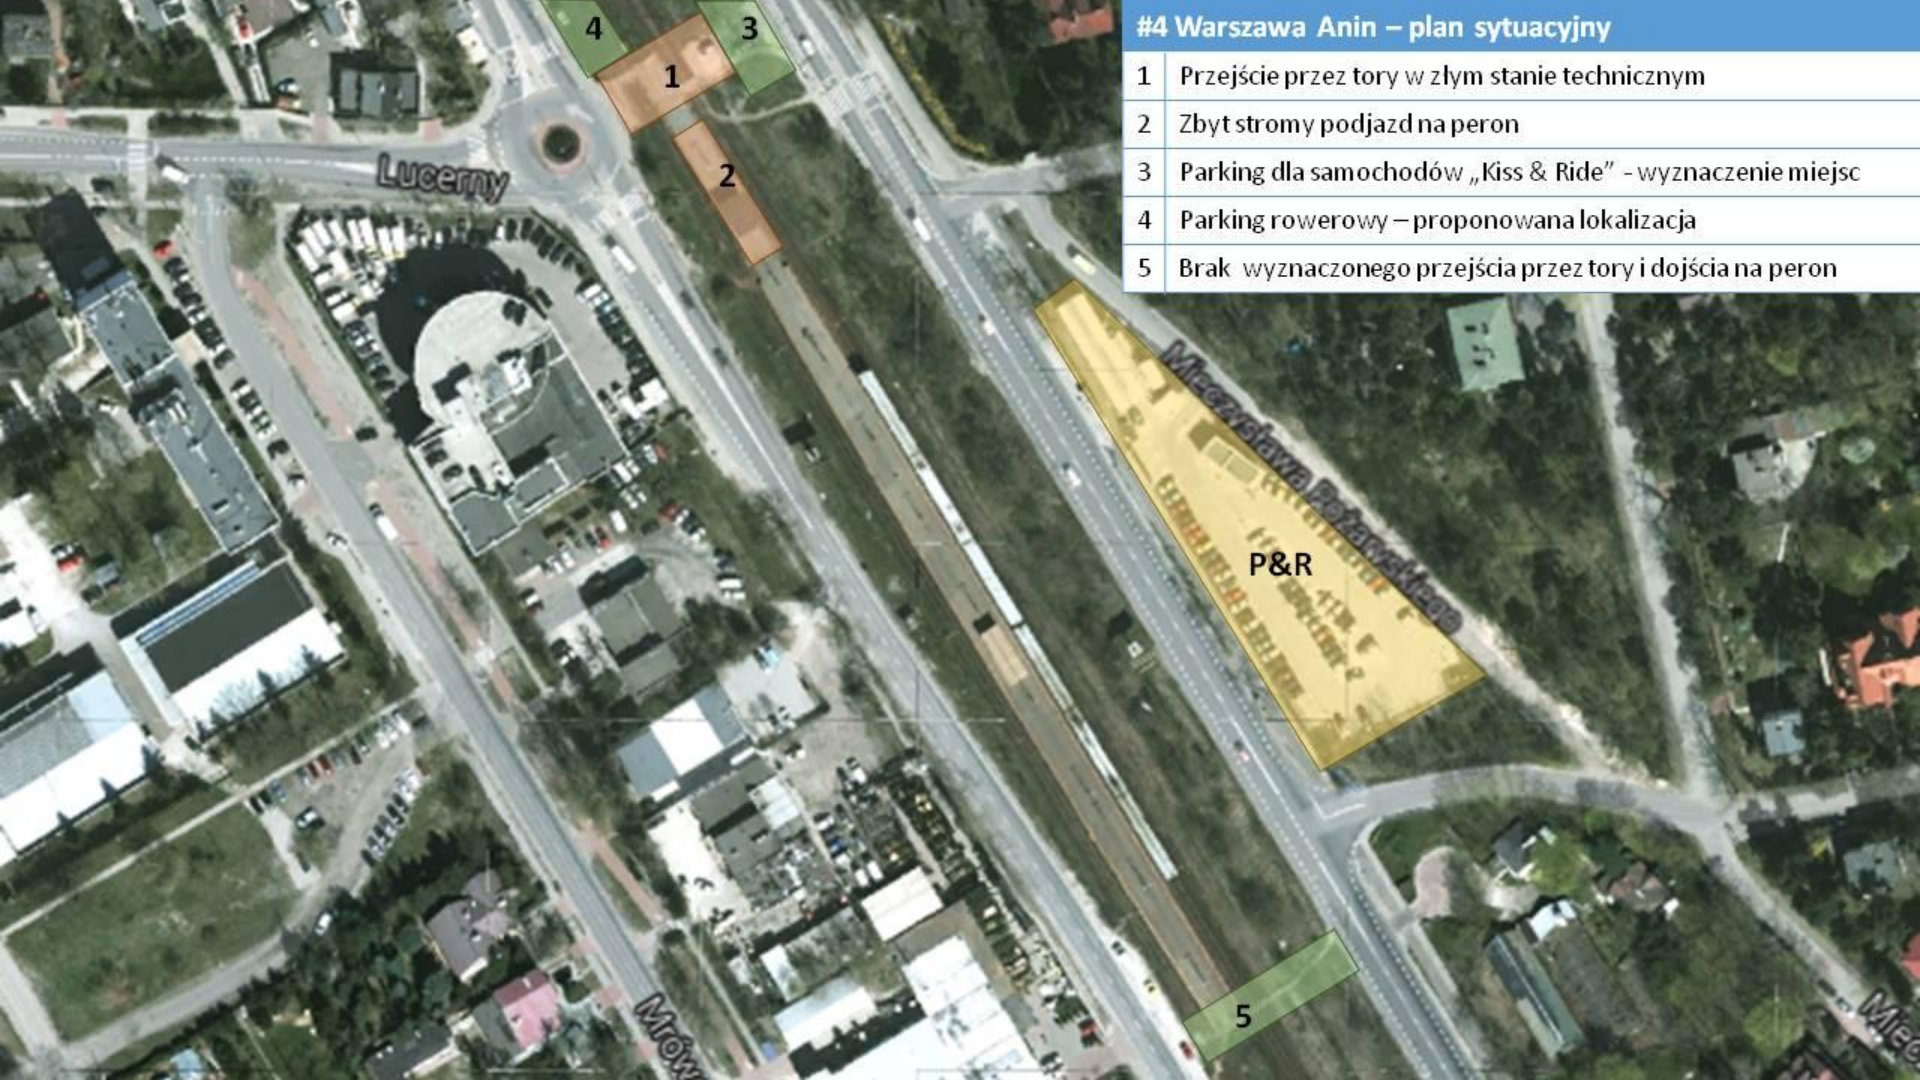
#### #4 Warszawa Anin – plan sytuacyjny

| 1 | Przeście przez tory w złym stanie technicznym |
| 2 | Zbyt stromy podjazd na peron |
| 3 | Parking dla samochodów „Kiss & Ride” – wyznaczenie miejsc |
| 4 | Parking rowerowy – proponowana lokalizacja |
| 5 | Brak wyznaczonego przejścia przez tory i dojścia na peron |

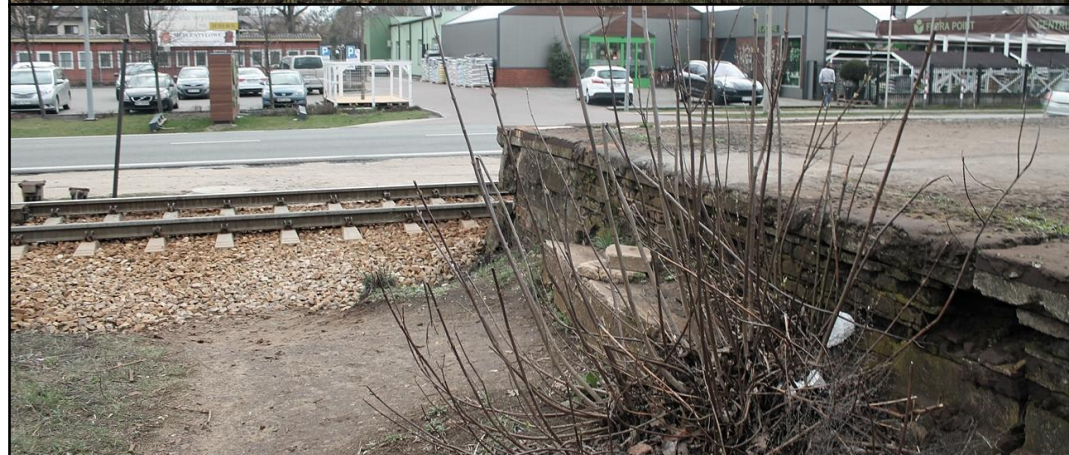
## 4.5. Brak wyznaczonego przejścia przez tory i dojścia na peron

| Problem | Brak wyznaczonego dojścia na peron od strony południowej |

| Rekomendacja | <ul style="list-style-type: none"><li>• Budowa dojścia na peron oraz przejścia przez tory</li><li>• Wytyczenie przejść przez sąsiednie ulice</li></ul> |

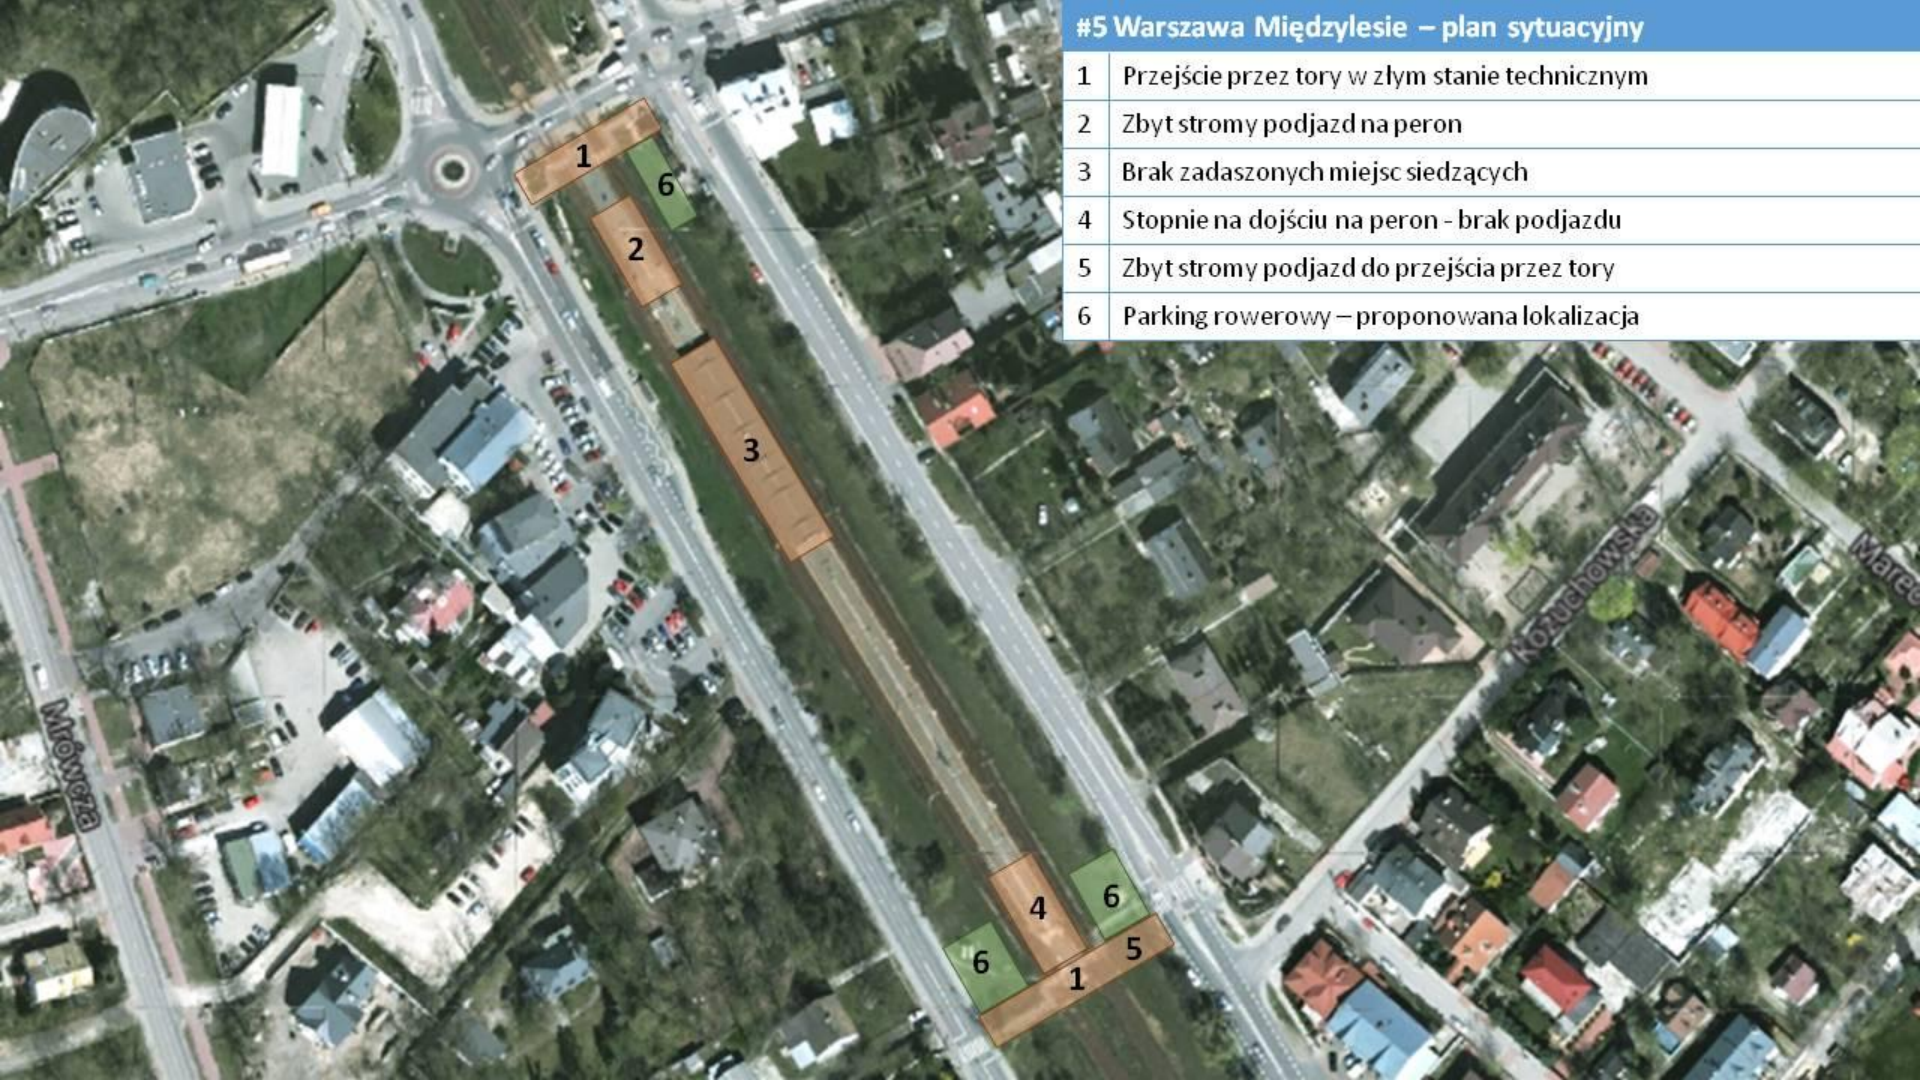
## #5 Warszawa Międzyzylesie – plan sytuacyjny

| 1 | Przejęcie przez tory w złym stanie technicznym |
| 2 | Zbyt stromy podjazd na peron |
| 3 | Brak zadaszonych miejsc siedzących |
| 4 | Stopnie na dojściu na peron - brak podjazdu |
| 5 | Zbyt stromy podjazd do przejścia przez tory |
| 6 | Parking rowerowy – proponowana lokalizacja |

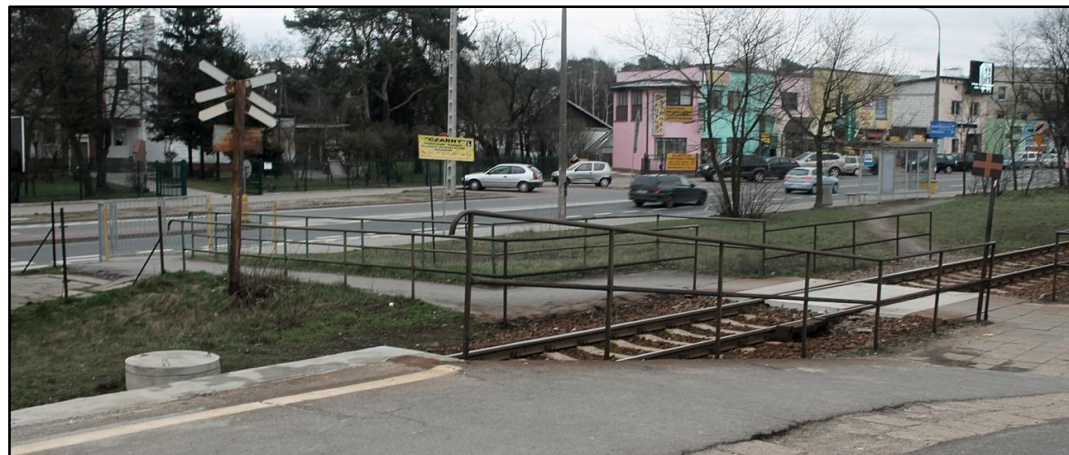
| Problem | Podjazdy na peron od strony północnej i południowej są zbyt strome |

| Rekomendacja | Budowa zgodnych z przepisami podjazdów, wyposażonego w 2 poręcze |

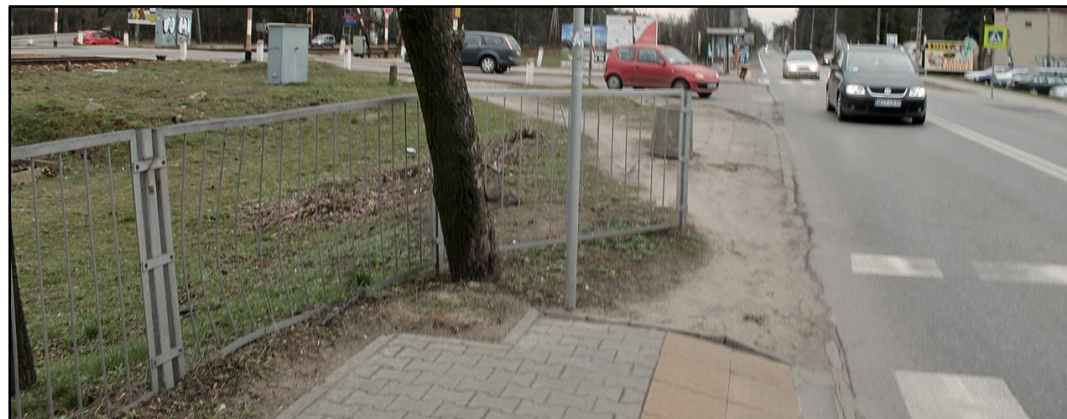
| Problem | Po zachodniej stronie torów w okolicach przejazdu brakuje chodnika prowadzącego zarówno do przejścia przez tory jak i dalej na drugą stronę przejazdu |

| Rekomendacja | Budowa chodnika od miejsca pokazanego na górnym zdjęciu do przejścia po północnej stronie przejazdu (zdjęcie dolne) |

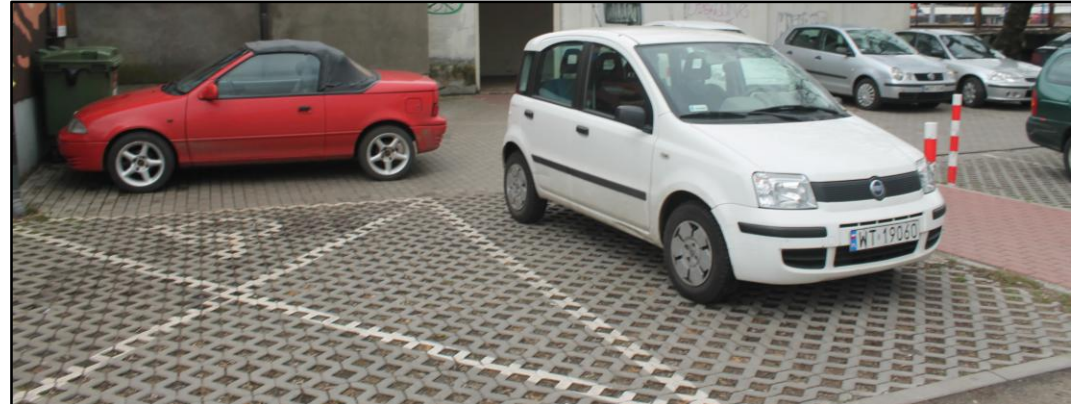
| Problem | Parkowanie samochodów poza wyznaczonymi miejscami |

| Rekomendacja | <ul style="list-style-type: none"><li>•Uporządkowanie parkowania poprzez wyznaczenie nowych miejsc</li><li>•Budowa parkingu dla rowerów od strony wschodniej</li></ul> |

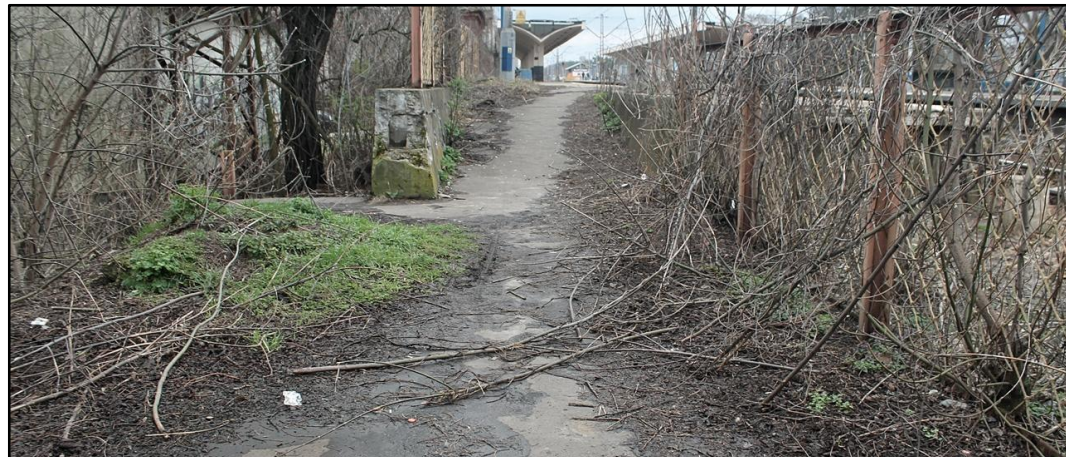
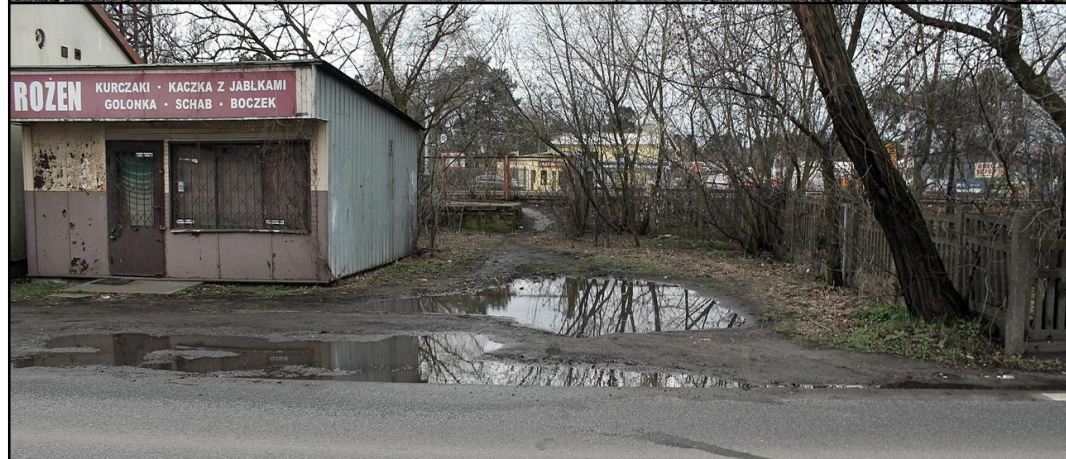
| Problem | Niewyznaczone dojście na peron od strony północnej |

| Rekomendacja | <ul style="list-style-type: none"><li>•Wyznaczenie dojścia</li><li>•Budowa podjazdu</li></ul> |
